## 1 調査の概要

航空機の運航に必要な空港等に関する情報をまとめたAIP（航空路誌）の中で、調布飛行場では騒音対策を主な目的として、以下に示す有視界飛行方式の運用方法を定めている。

調布飛行場を離陸する航空機が、AIPに定められた離陸経路を航行しているかについて可視化する方法で確認するため、レーダーや応答電波、航空機が発する音を分析し、航空機の航跡を調査した。

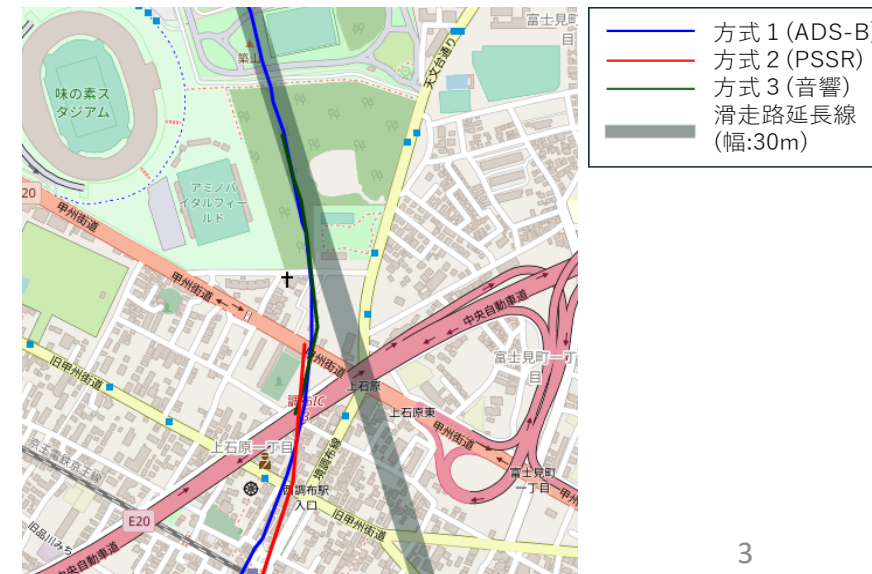
- 今回の調査期間中、ほぼ全ての離陸機はAIPに定められた飛行方法であることが確認できたが、右図に示した1機については、全ての方式にて明らかに変針が早いことを確認した。
  - 当該離陸機の運航者に対して、AIPに定められた離陸経路を遵守するよう指導した。
  - 運行担当者会議において事例を共有し、AIPに定められた離陸経路の遵守を改めて徹底した。

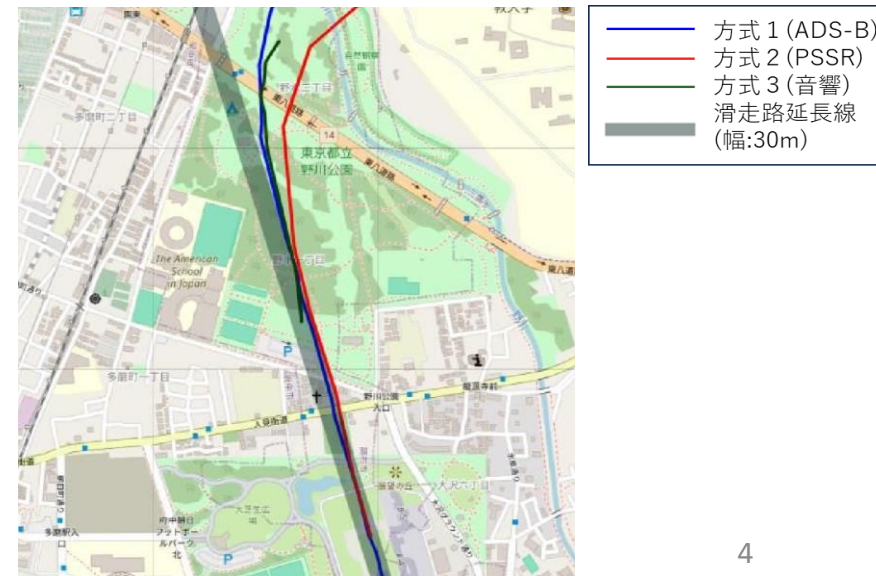
- 今回の調査期間中、ほぼ全ての離陸機はAIPに定められた飛行経路であることが確認できたが、右図に示した1機については、全ての方式にて規定の変針位置よりも明らかに早く東方向に逸れて航行していることが確認された。
  - 運航者へのヒアリングや、当日の気象情報から、西風（外的要因）により進路が逸れてしまったと考えられる。
  - 飛行場管理事務所長より運航者に対し、引き続きのAIP遵守を指導した。
