# 令和3年度大井食品ふ頭（ON） 棧橋補修工事

- ◆ 工事件名  
令和3年度大井食品ふ頭(ON)棧橋補修工事
- ◆ 施工箇所  
大田区東海六丁目地先
- ◆ 工期  
令和3年9月～令和4年3月
- ◆ 問い合わせ先  
担当部署:東京港管理事務所施設補修課  
連絡先:03-5463-0236

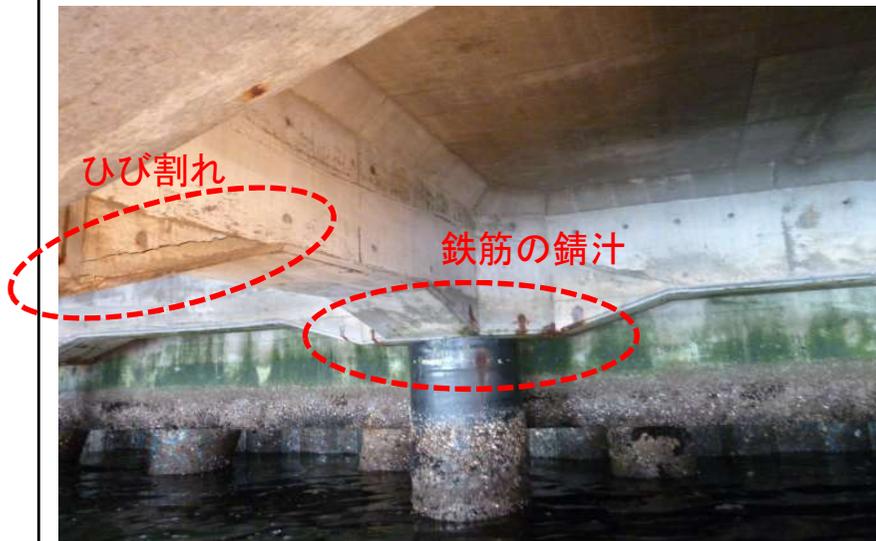
### 3. 1 補修前

コンクリート中の鉄筋が錆びて膨張し、コンクリートに浮きやクラック(亀裂)などが生じています。

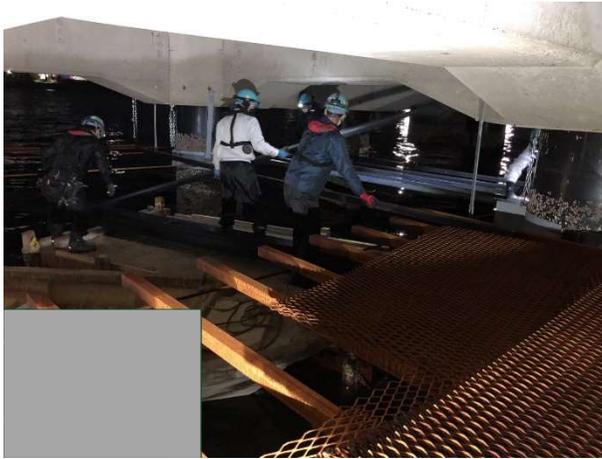
足場設置状況  
令和3年10月

棧橋の裏側は、海水の飛沫の影響で劣化が進行しているため補修工事を行う。  
事前に棧橋の下面に作業用の足場を設置する。

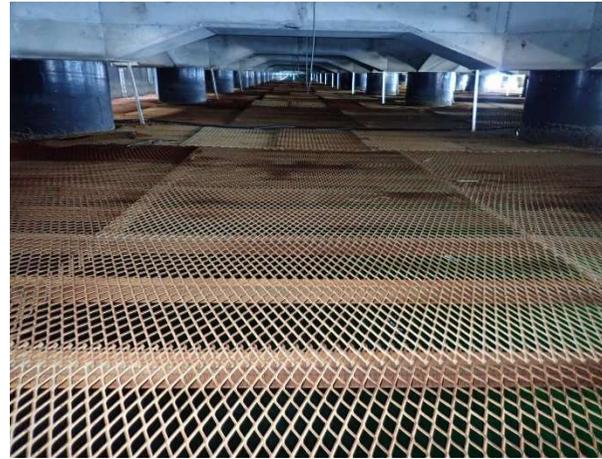
足場設置完了  
令和3年11月

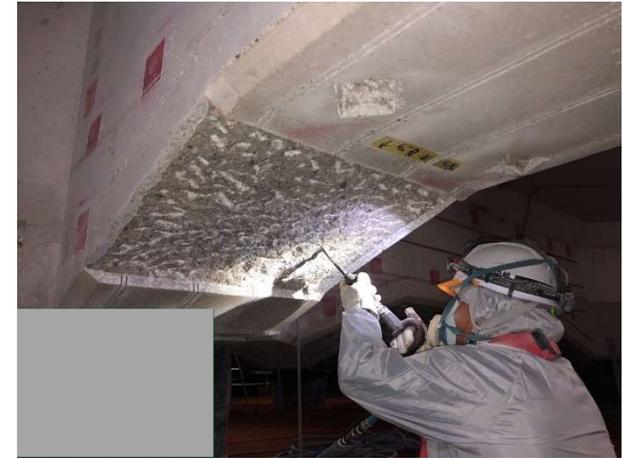
断面修復工(コンクリートはつきり状況)  
令和3年11月

コンクリート表面の劣化部(ひび割れ、浮き、鉄筋の錆・露出など)を取り除く作業を行う。

取り除いた後は、必要に応じて補強を行い、コンクリートで埋め戻す。

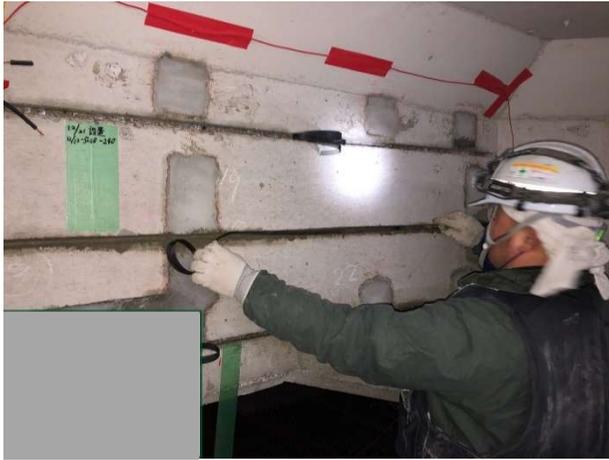
鉄筋腐食防止工（電線の埋込み状況）  
令和3年11月

コンクリート表面に電気を流してコンクリート中の鉄筋の腐食を防止する。  
そのための電線を溝に挿入する。

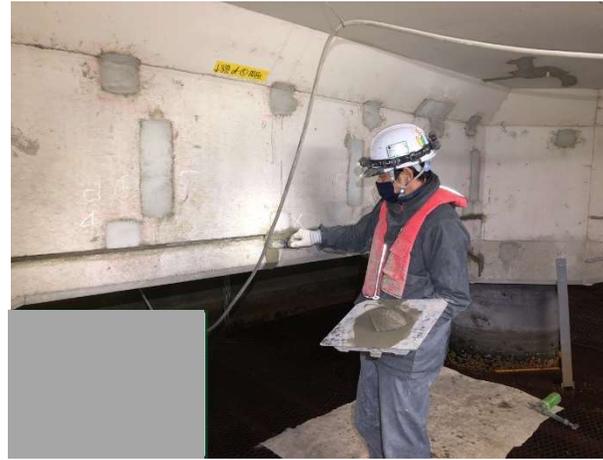
鉄筋腐食防止工（埋戻し状況）  
令和3年12月

溝に電線を挿入した後、セメントで埋め戻す。

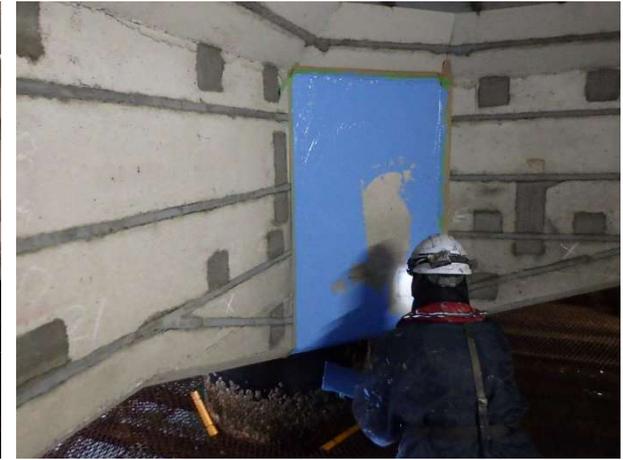
表面塗装工（一層目塗布状況）  
令和4年1月

コンクリート中の鉄筋に悪影響を及ぼす塩分の侵入を防ぐため、表面に塗装を施す。
