平成 2 4 年

東京港地盤沈下及び地下水位

観測調査結果

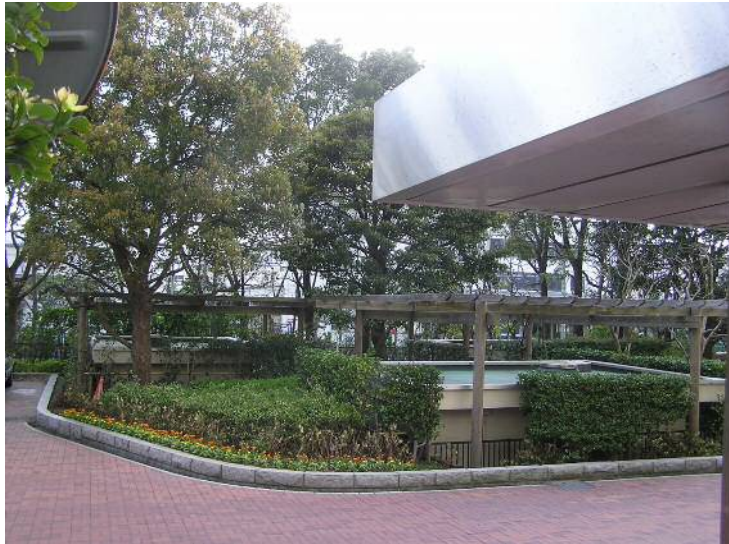
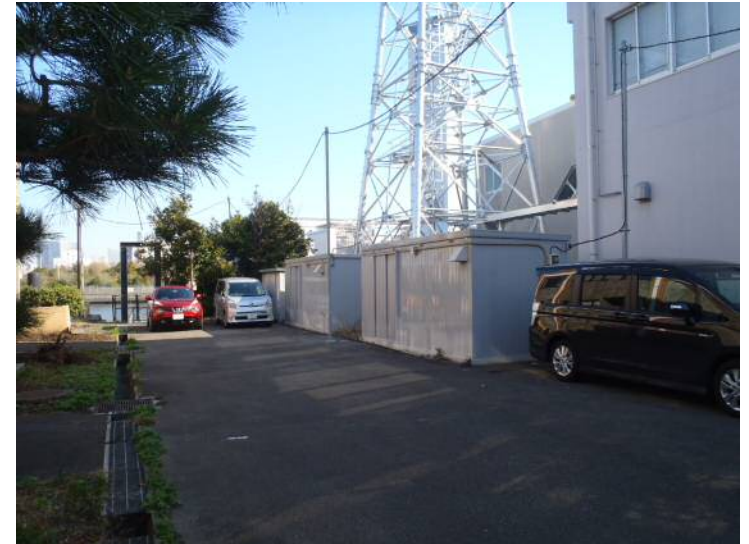
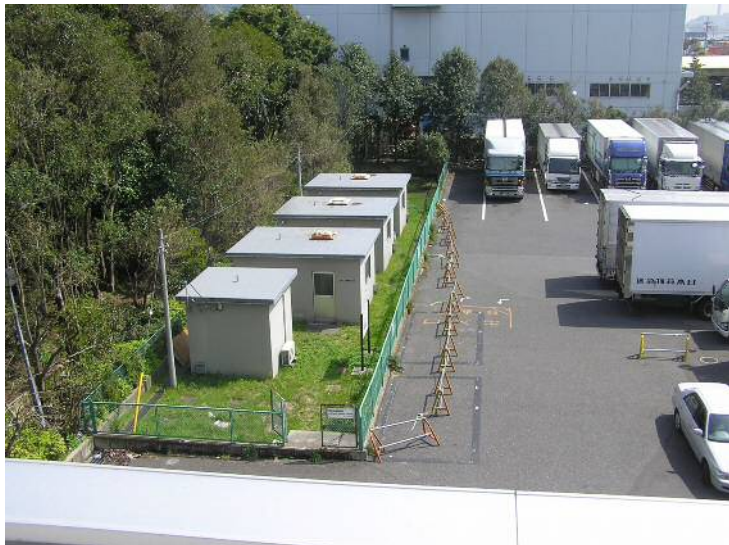
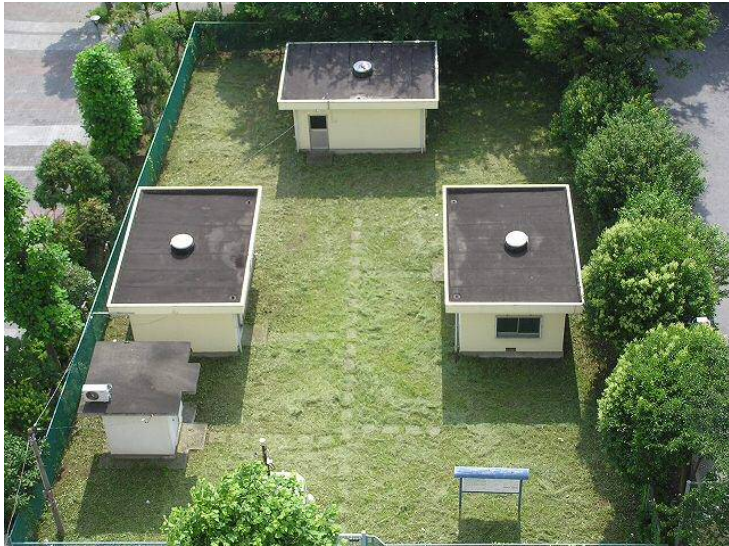
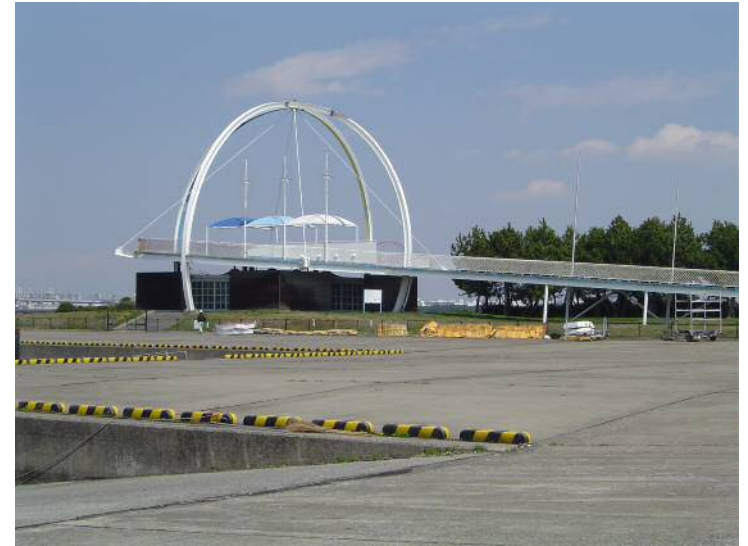
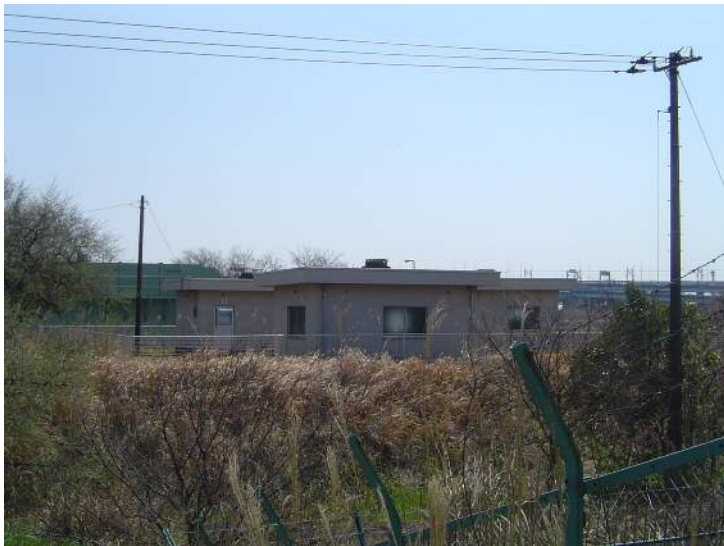
大井その 2

大井その 1

新有明

辰 巳

1 5 号地

砂 町

観測所の位置は、図1-1 東京港地盤沈下観測所位置図に示すとおりで、各観測所の外観を写真1-1～1-2に示す。また、観測所の所在地の詳細・各観測井の仕様・計器の種類は表1-1 観測井一覧表に示す。
