平成21年

東京港地盤沈下及び地下水位

観測調査結果

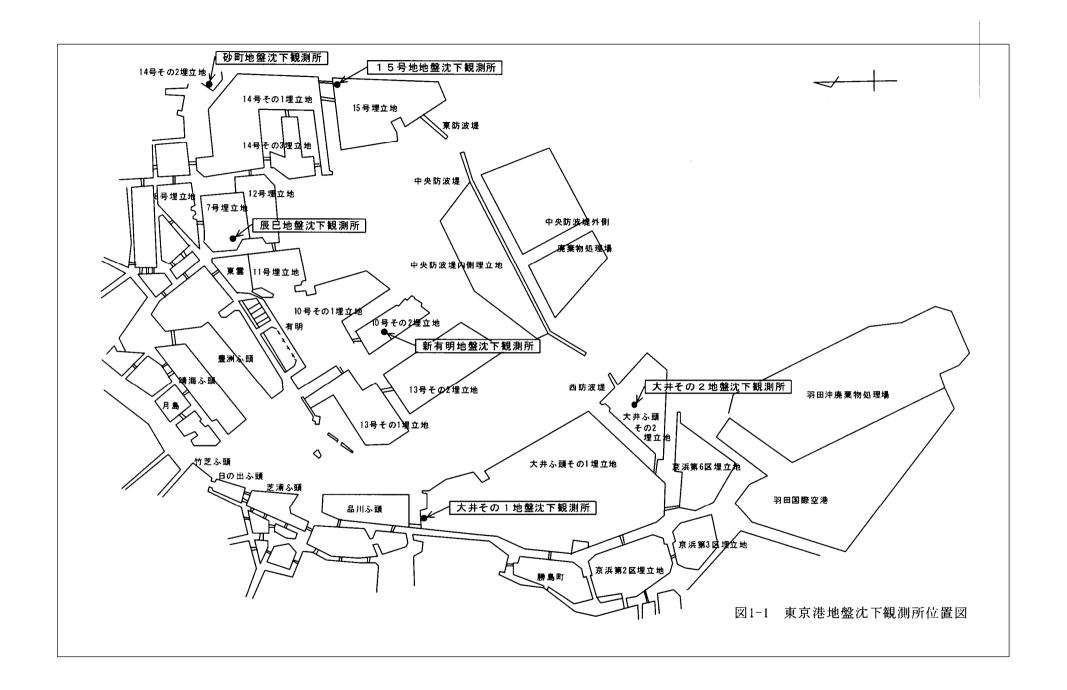
観測業務として、地盤沈下及び気象に関する調査を実施した。 観測所の位置は、図 1-1 東京港地盤沈下観測所位置図に示す とおりで、各観測所の外観を写真 1-1~1-2 に示した。また、観 測所の所在地の詳細・各観測井の仕様・計器の種類は表 1-1 観 測井一覧表に示した。

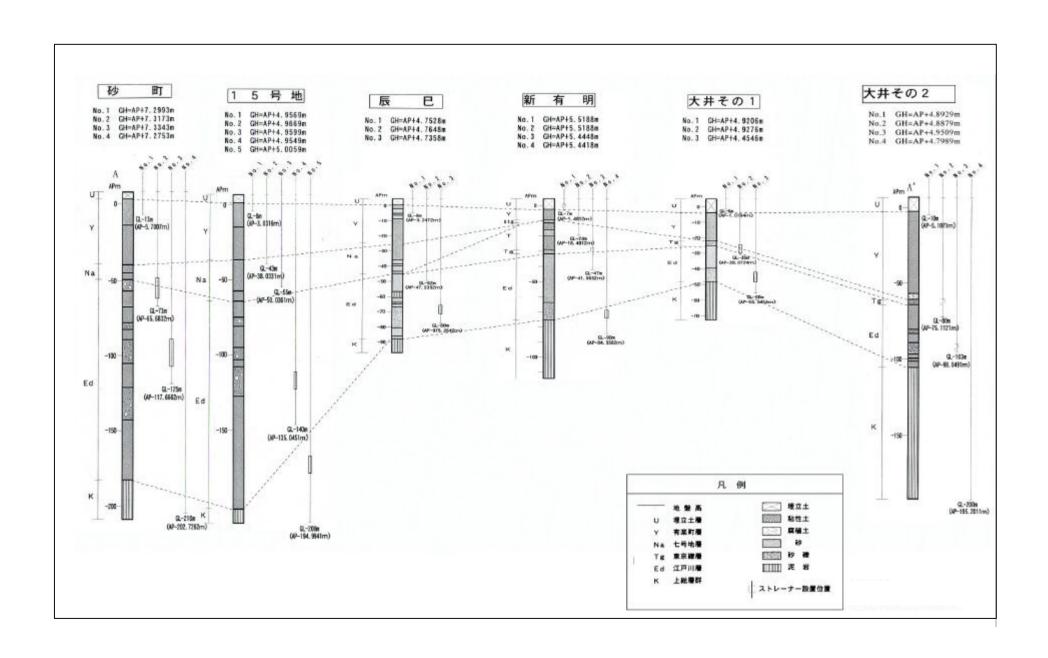
図 1-2 各観測所における観測井の深さ

各観測所付近の地形・地質の状況及び観測井の深さは図 1-2 に、観測井の概念図は図 1-3 に示す。

有楽町層の層厚(図 1-2 参照)は、大井その 2 地盤沈下観測所では約 60m と厚いが、辰巳地盤沈下観測所では 30m以下と薄く、新有明地盤沈下観測所では 10m以下と観測所毎に大きな違いがある。このため、沈下量も層厚の厚い大井その 2 地盤沈下観測所の年間変動量は大きい。

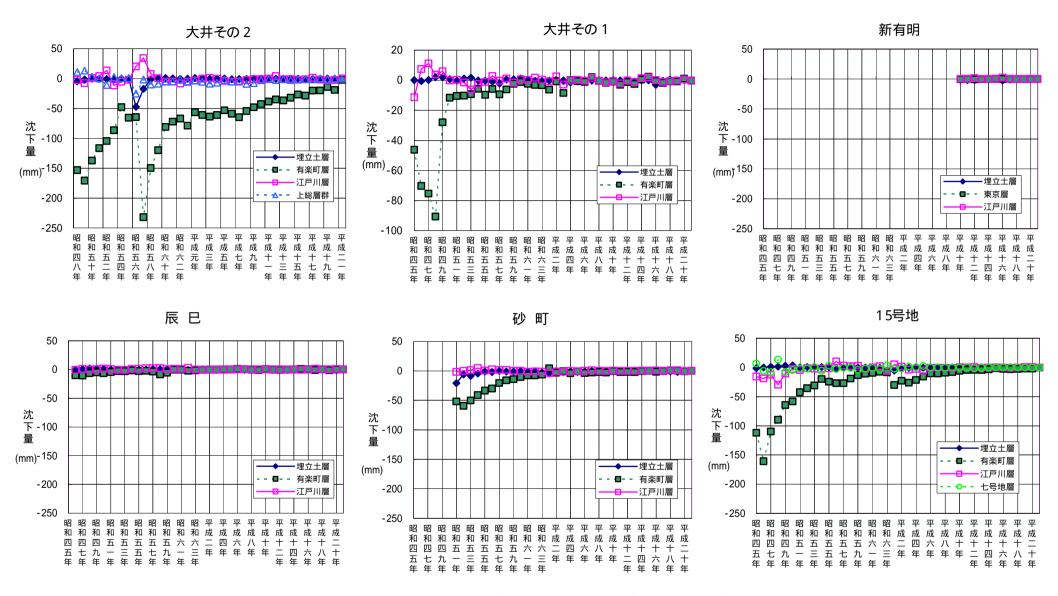
図2-1 観測所毎の経年沈下量(昭和45年~平成21年)

ア 有楽町層の沈下量(図2-1参照)

沈下量の大半を占めるのは、埋土層の下に分布して いる有楽町層(軟弱層)で、その層厚が厚いほど年間 変動量は大きい。

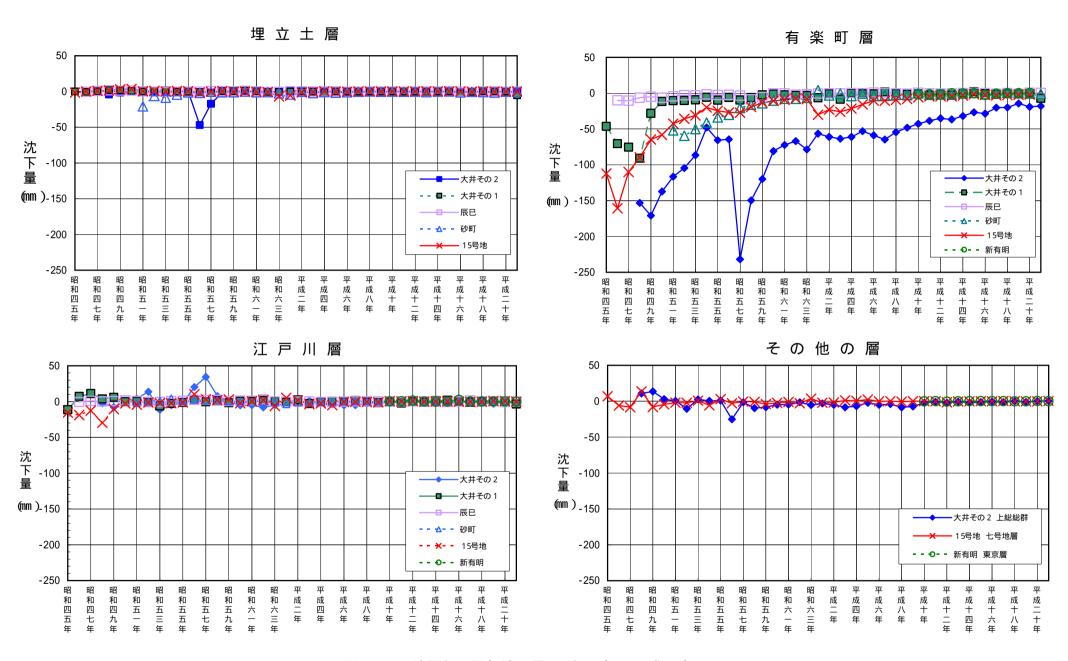
図2-2 地層毎の経年沈下量(昭和45年~平成21年)

- イ 各観測所における沈下の経年変化の動向 (図 2-2~図 2-3 参照)
 - ・ 最も総沈下量の大きい大井その 2 地盤沈下観測所では、観測開始から 35 年経過した現在でも継続的な沈下傾向が見られるが、図 2-2 に示すとおり、有楽町層の年間変動量は昭和 57 年以降年々減少傾向を示しており、今後は収束に向かうものと思われる。
 - ・ 15号地地盤沈下観測所は大井その2地盤沈下観測所に次ぐ沈下量で、観測開始後の10年程は年間の変動量も大きく継続的な沈下傾向を示していたが、その後はほぼ収束に向かっており、有楽町層の年間変動量も非常に小さくなっている。

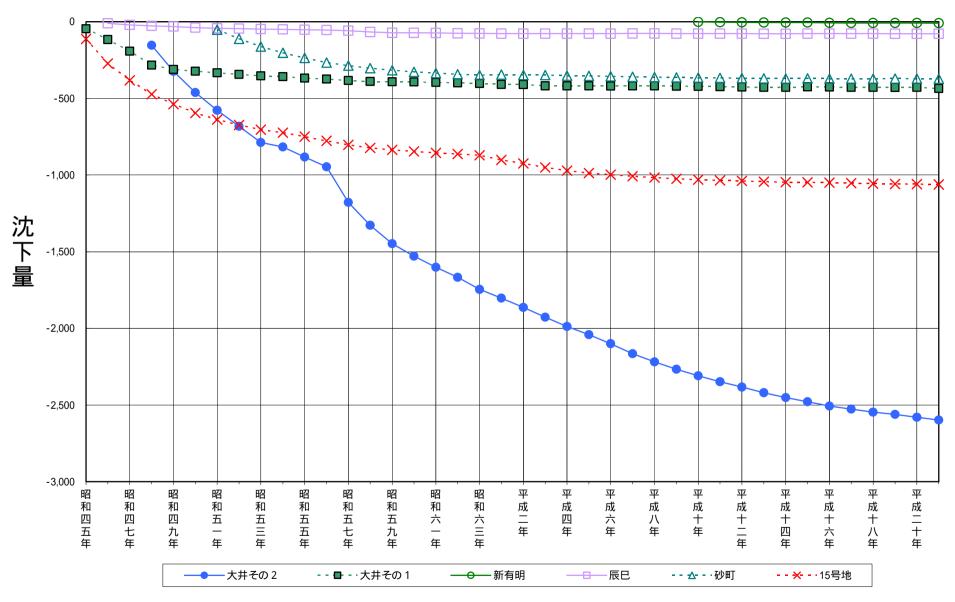
図2-3 観測所毎の累計沈下グラフ(昭和45年~平成21年)

- ・大井その1地盤沈下観測所及び砂町地盤沈下観測 所は同じような沈下傾向を示しており、観測開始直 後の数年は年間の変動量もやや大きな傾向を示し たが、現在は年間変動量も非常に小さい。 なお、当観測所は、平成20年9月で閉鎖され、
 - なお、当観測所は、平成20年9月で閉鎖され、 新観測所が、平成20年11月から、稼働している。
- ・ 辰巳地盤沈下観測所では観測開始から沈下量は非常に小さく、地層毎の観測結果を見ても、年間の変動はほとんどない。
- ・ 新有明地盤沈下観測所は観測を開始して9年経つが、変動傾向は辰巳観測所と同様であり、有楽町層の年間変動もほとんどない。

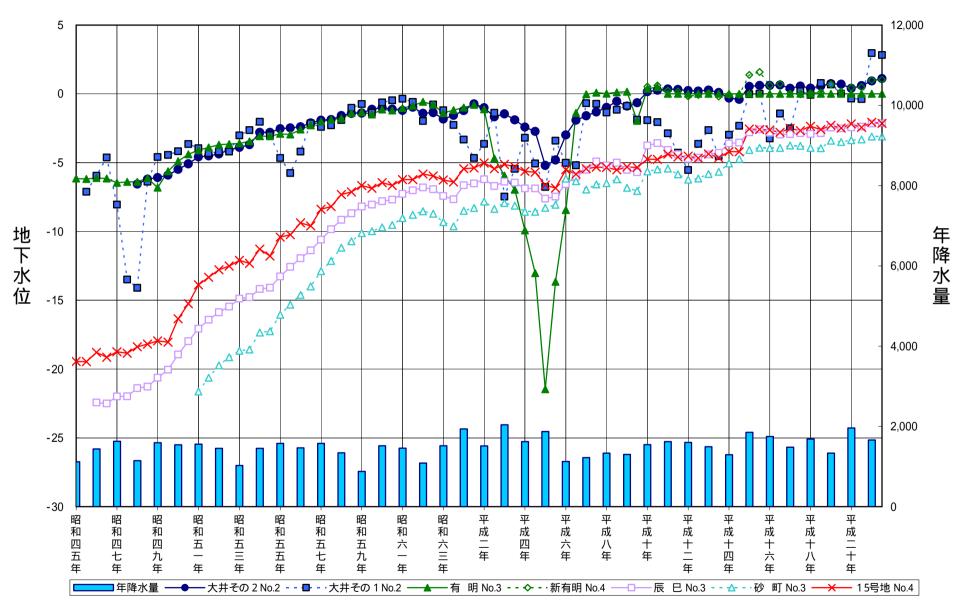
図2-4 観測所毎の地下水位変化グラフ(昭和45年~平成21年)

(2) 地下水位観測(図2-4参照)

全体的な傾向として観測開始以降の地下水位の変動は、昭和46年からの工業用水法の揚水規制基準の強化に伴い、区域全域の揚水量が大幅に減少した結果、地下水位は昭和59年頃までに急激に回復したものと思われる。

その後は、季節や年間の気候による増減はあるが、変動量は小さくなり全般的に水位は回復傾向にある。しかし、大井その1地盤沈下観測所では平成2~7年にかけて、水位の低下と回復があり、比較的近い大井その2地盤沈下観測所でも同様の傾向を示した。

この期間でも深層にある帯水層の地下水位はほとんど影響が無く、全般的に変動量は減少している。

なお、図 2-4 に示す各観測所の地下水位については、A.

P. (Arakawa Peil)表示(霊岸島水位表零位を示し、ほぼ 大潮干潮位にあたる。)とした。
