第2回 調布飛行場整備検討会

各種施設の状況

令和7年1月

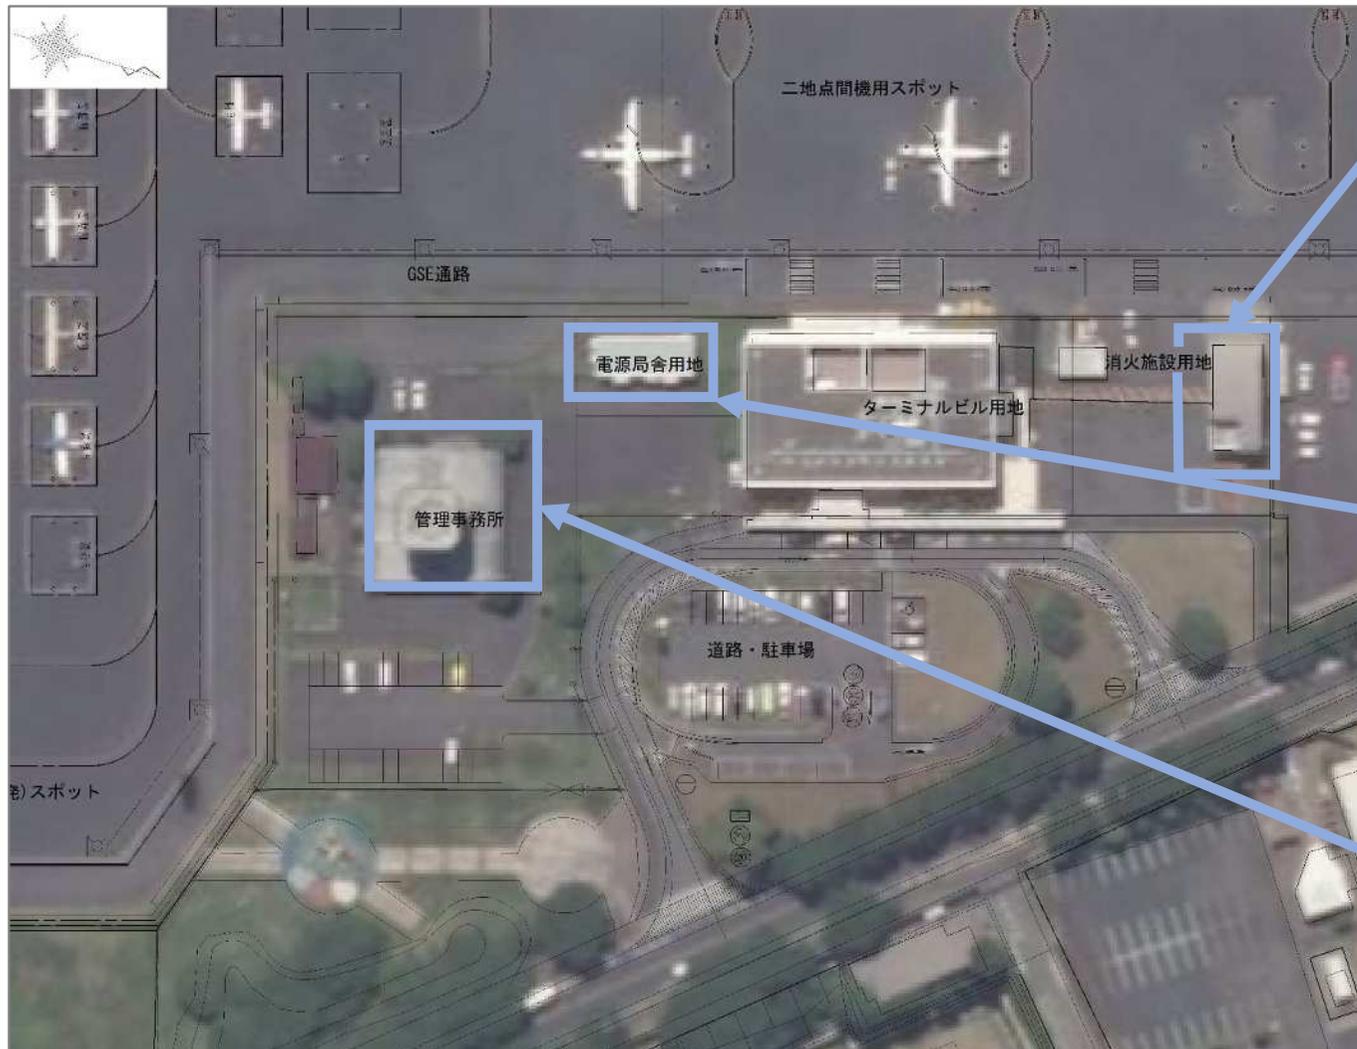
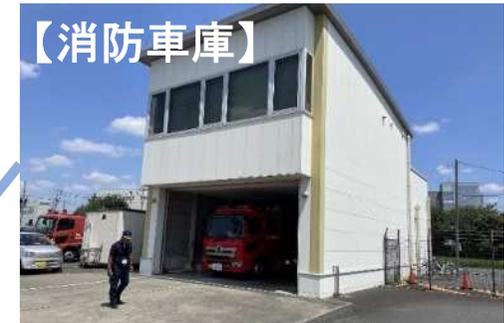
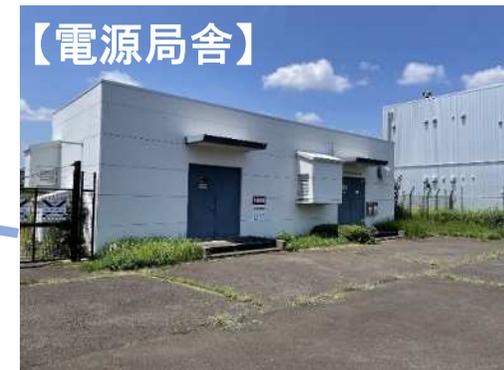
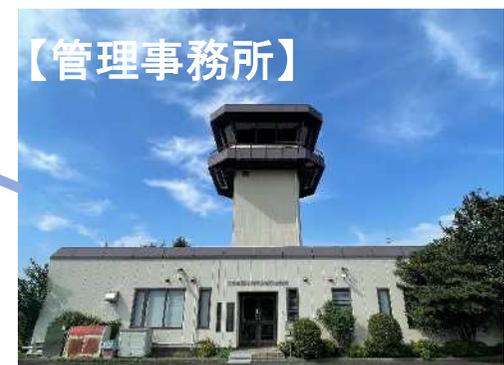
各施設の配置状況

- ターミナルビルの南側に電源局舎及び管理事務所、北側に消防車庫、東側に駐車場が配置されている。

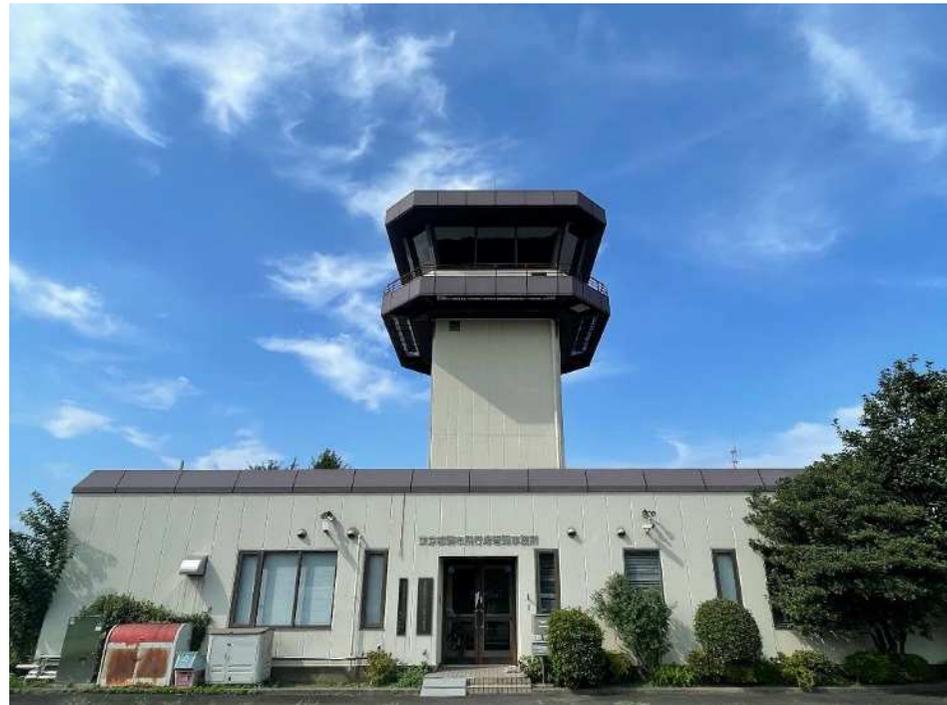
事務所兼管制塔の状況

- 飛行場を国が管理していた時期から利用しており、築40年以上経過し劣化の症状がみられ始めている。
- 災害時等における飛行場の業務継続の観点から、飛行場管理者や情報提供担当者が常駐できるよう、仮眠室の充実、男女別の更衣室の設置が必要
- エプロン両端にブラインドエリア（直接見通しが確保できない場所）があり、現在は監視カメラにて対応している。

- 管制塔等の建て替え用地の確保には、エプロン（駐機場）等のエアサイドの縮小が必要となる可能性がある。
- 地域航空の拠点としての機能を発揮するために必要なエプロン面積を検討・確保した上で、エプロン縮小に伴う運用ルールの検討が必要

- 管理事務所（管制塔を含む）、電源局舎、消防車庫は空港運用に必要な施設のため、供用しながら建て替えるためには、新たな場所に新築してから現施設を撤去する必要がある。
- そのため、計画的な段階整備が必要である。

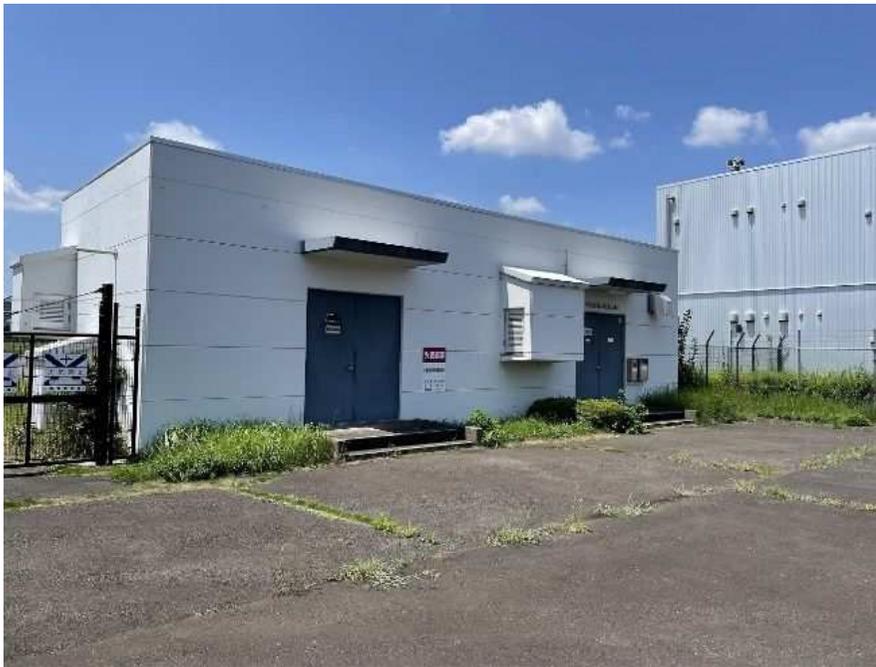
【電源局舎】

- 正式飛行場化の際に整備された電源局舎及び消防車庫は、築25年程度経過しているが、現時点では一部の設備を除きおおむね健全な状態である。
- 両施設は飛行場の安全な運営に必要な施設であり、計画的な更新に向けて検討を行うことが望ましい。
- 消防車庫は施設が狭隘であり、プレハブの詰所を横に設置している。

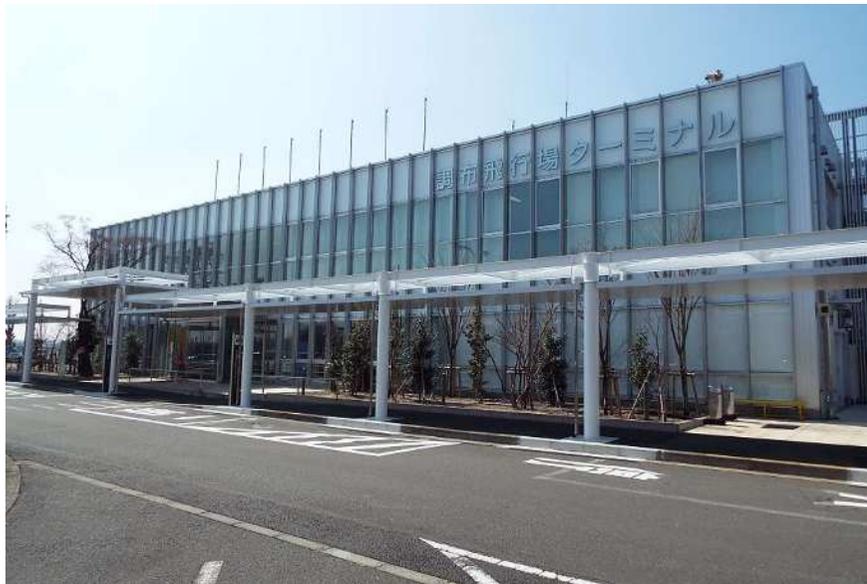
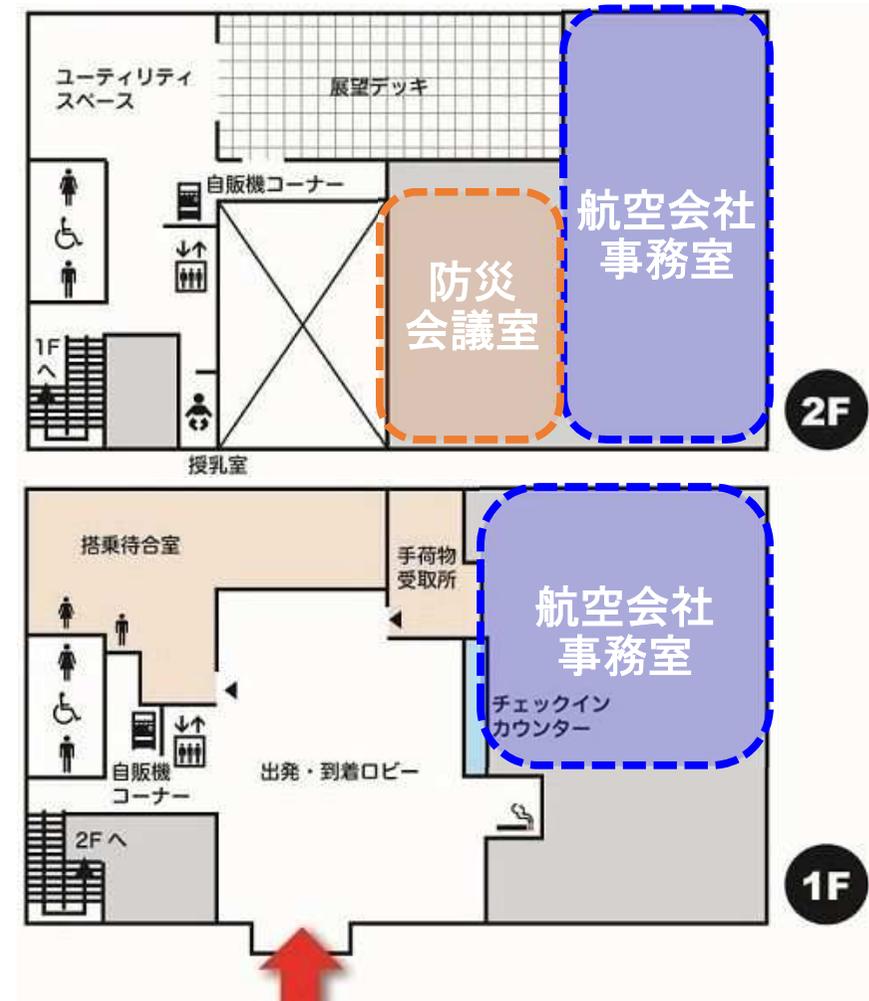
ターミナルビルの状況

- ターミナルビルは2013年に供用開始し、老朽化に伴う施設更新は不要
- 旅客取扱施設の規模については、現時点で特に問題はない。
- 新中央航空の事務所は供用開始後の路線開設や働き方改革等により、30名程度から50名程度に増員したが、面積が変わっていない。労働環境改善のため、面積増が必要
