指定管理業務年次実績報告書

令和3年度

名称 八丈島空港ターミナルビル株式会社

八丈島空港航空灯火施設合同パトロール 実施記録

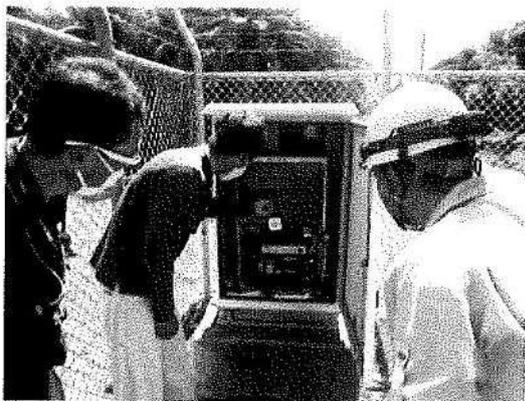
AGL W3において、停電警報の発報が7~8月に複数回あり。警報は出ているものの、遠隔操作・現地操作ともに、灯火点灯自体は可能であった。

誤発報の原因の可能性その① 夏場の熱によるモデムの誤動作。対策としてモデム横にファンを設置したが、設置後にも誤発報があった。 ※パトロール当日、盤内設置の温度計は39.5℃、外気温は約30℃。

可能性その② ボルテージセンサの故障。センサの不足電圧検出値を上げてみたところ、正常に発報したため、センサ故障の可能性は除外。

可能性その③ 供給電力側の低下。ボルテージセンサの不足電圧検出値を若干下げる措置を実施し、この状態で経過観察とした。

点灯自体は可能であるため、運航への影響は出ていない。上記の原因可能性①、③について、引き続き経過観察を行う。また、年次点検（メーカー点検）を委託する事業者へも本件情報共有し、点検時に原因調査を行うよう依頼した。

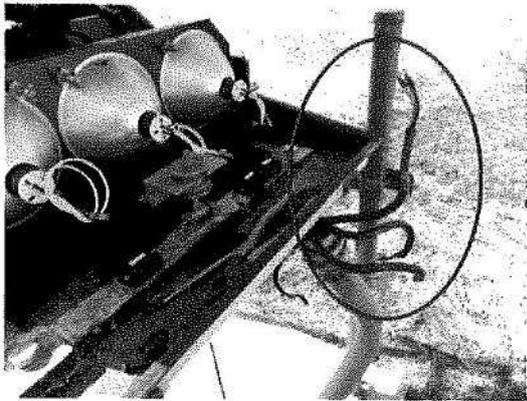
PAPI 電源ケーブルの一部に著しい劣化が見られたため交換作業を行い、併せて他のケーブルの状態確認を行った。 ※写真は端子を外した状態

今回修繕した1基（08側A）以外は緊急性は低いものの劣化は見られるため、経過観察しつつ順次交換することとする。また、ハンドホールについても併せて更新するよう、次期担当者へ引き継ぐこととする。

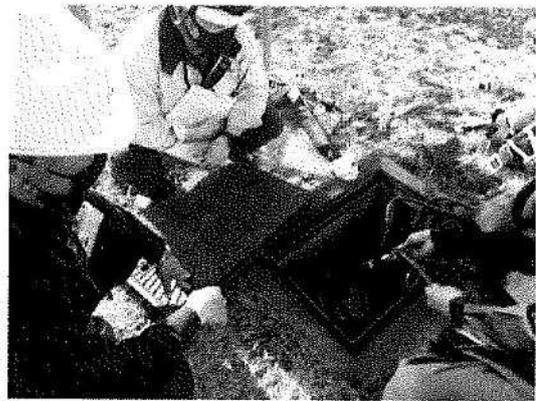
PAPI のケーブルとゴムモールドトランスはハンドホール内で接続。ハンドホール内は雨水が溜まりやすくなっている。

ゴムモールドトランスは、防水性能はあるものの好ましい状態ではなく、PAPI 更新時にハンドホールの改修も望まれる。

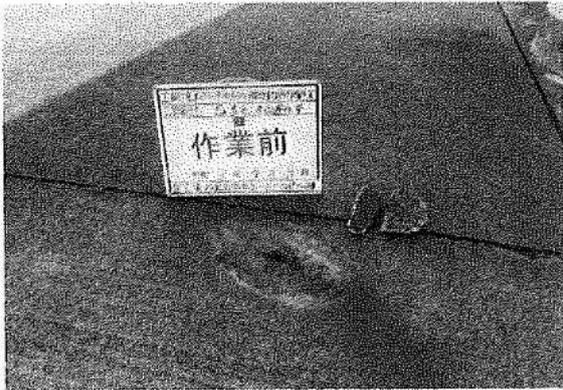
作業理由：GSE車両通行帯の一部が破損していた為、高強度コンクリートにて埋込修繕作業を実施。

<p data-bbox="347 974 660 1010">GSE車両通行帯一部陥没</p>

<p data-bbox="906 974 1458 1010">清掃後、超強度コンクリートにて埋込修繕作業</p>
作業後	硬化後

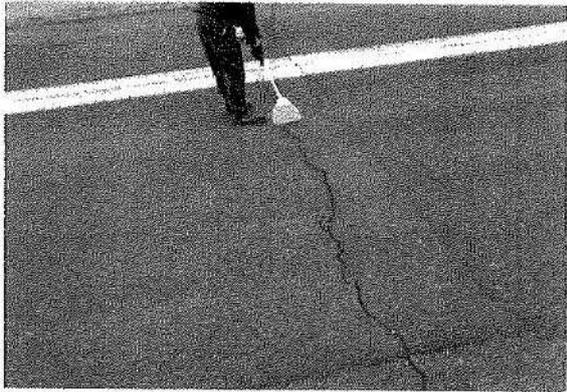
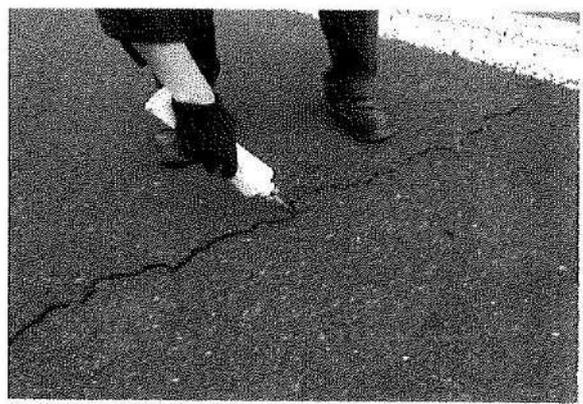
作業前	作業中

日時：令和3年4月5日 16:00～16:40
 場所：滑走路(修繕場所詳細はグリッドマップ参照)
 作業者：涌井頌太良、音喜多俊祐
 作業理由：巡回点検時に発見した26側滑走路のひび割れを直営作業にて修繕を行った。

巡回点検にて発見された滑走路のひび割れを清掃	ひび割れ修繕材ユニコールドを注入
作業後	硬化後

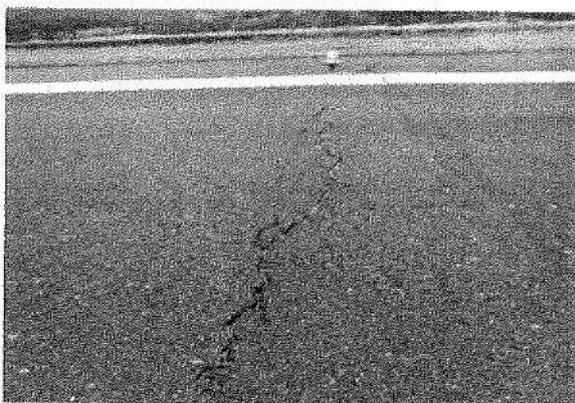
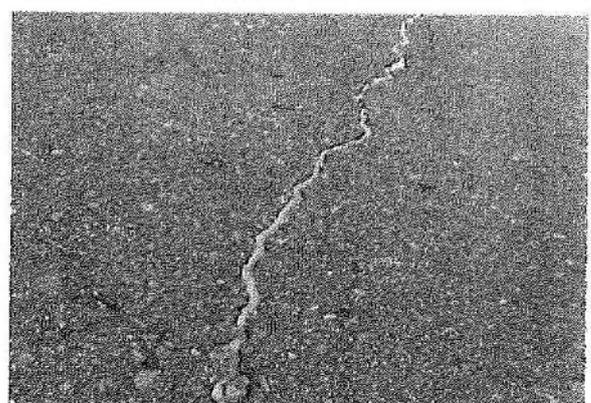
修繕材注入後状態	硬化後状態

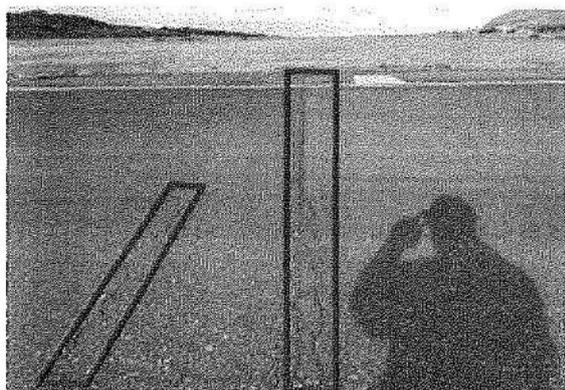
作業前①

作業理由：巡回点検時に発見した誘導路の線状ひび割れについて、状態の悪化を防ぐために、簡易的な修繕を実施。

特に状態が悪い箇所を中心に修繕を実施

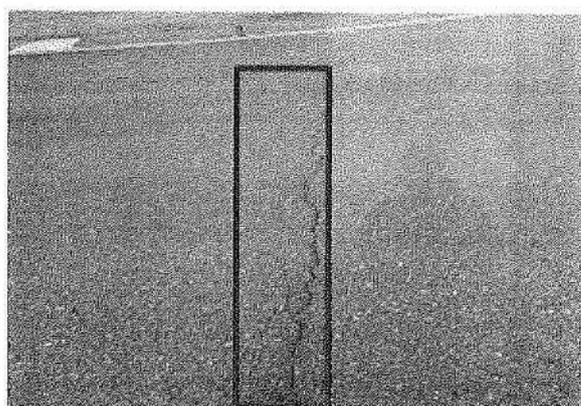
作業前②

作業前にひび割れ内の砂等を取り除く。

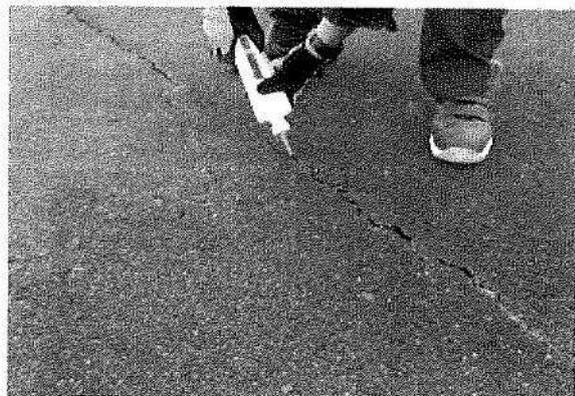
作業中①

修繕材(ユニコールド)をひび割れに注入

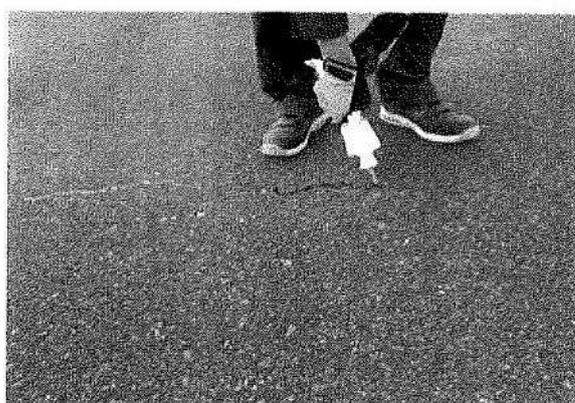
作業中②

10分ほどで容器内の部材も硬化するため、手早く作業を実施する必要がある。

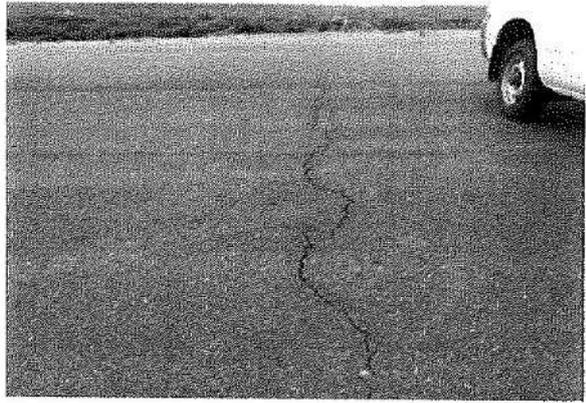
<p style="text-align: center;">作業前①</p>

日 時 : 令和3年4月16日 16:10~16:40
 場 所 : 滑走路(修繕場所詳細はグリッドマップ参照)
 作 業 者 : 音喜多俊祐
 作業理由 : 巡回点検時に発見した滑走路上の線状ひび割れについて、状態の悪化を防ぐために、簡易的な修繕を実施。

<p>滑走路ショルダー側 注入前に砂などを取り除く</p>	<p style="text-align: center;">作業前②</p>

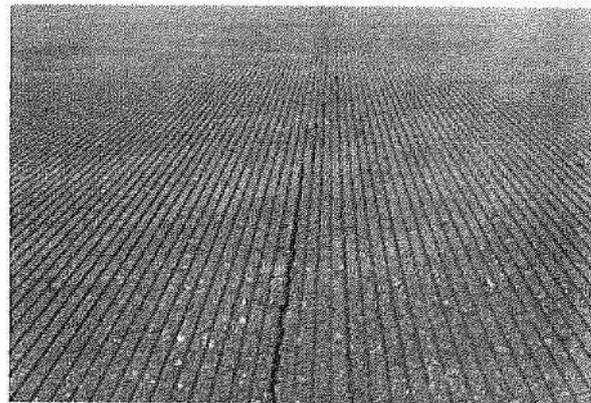
<p>滑走路中心側 ひび割れが深い(最大3cm程)</p>
<p style="text-align: center;">作業中</p>

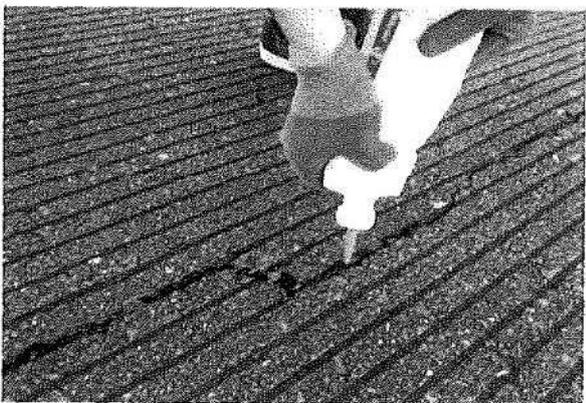
<p>修繕材(ユニコールド)をひび割れに注入</p>	Empty space for additional notes or images
<p style="text-align: center;">作業後①</p>

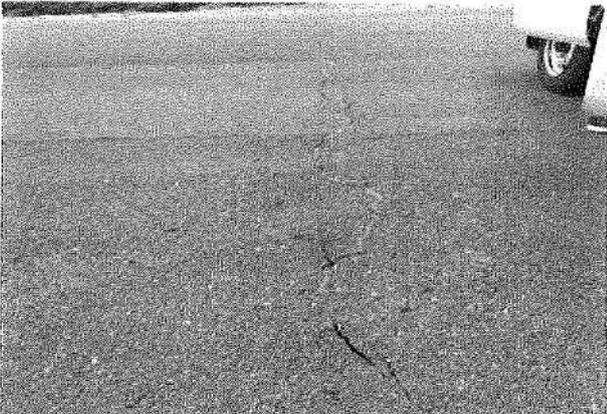
<p>作業直後 滑走路ショルダー側</p>	<p style="text-align: center;">作業後②</p>

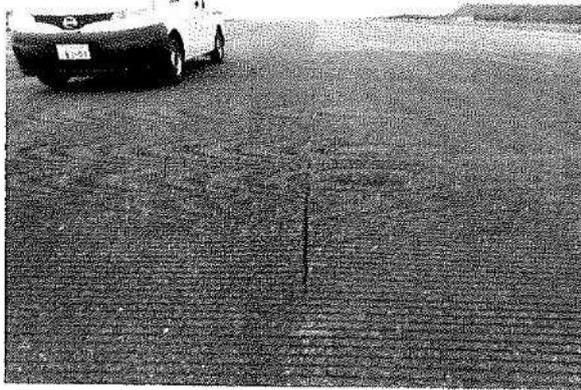
作業前①

日時：令和3年5月28日 10:10～11:00
 場所：滑走路(修繕場所詳細はグリッドマップ参照)
 作業者：鈴木隆裕所長、浅沼大地、涌井頌太良
 作業理由：巡回点検時に発見した滑走路上の線状ひび割れについて、状態の悪化を防ぐために、簡易的な修繕を実施。

長さ2m程度のひび割れ、路面隆起あり。

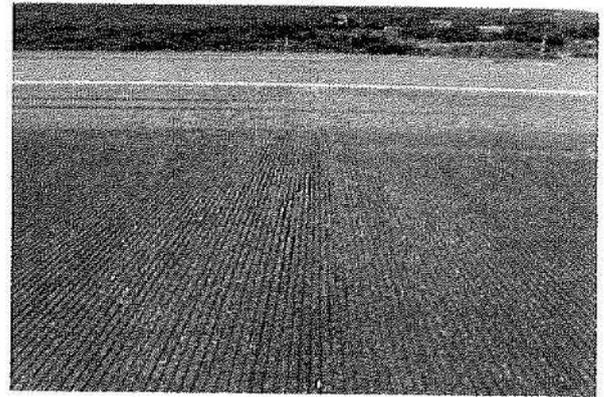
作業前②

長さ4.3mのひび割れ

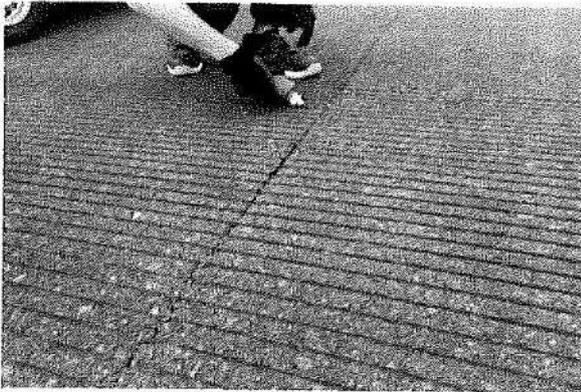
作業中①

補修材をひび割れ部に注入する。

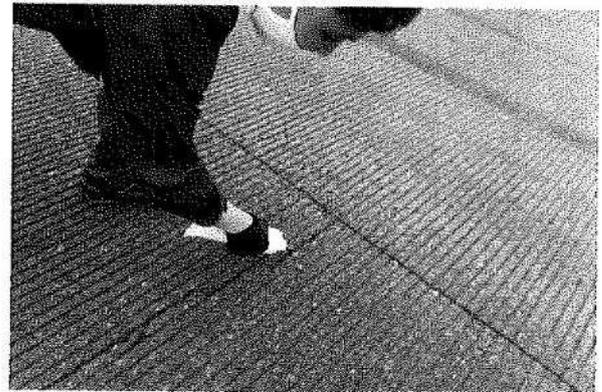
作業中②

補修材をひび割れ部に注入する。

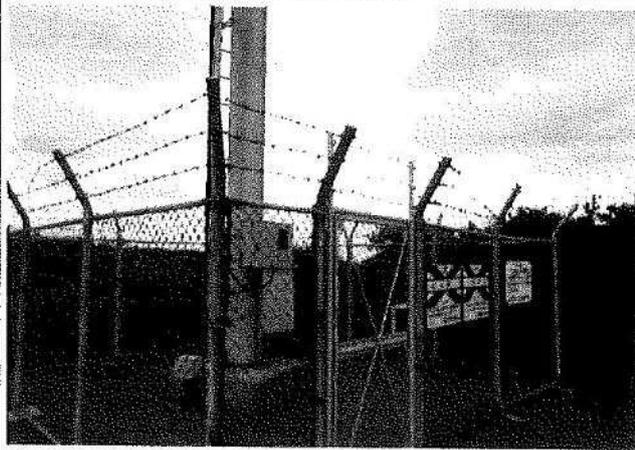
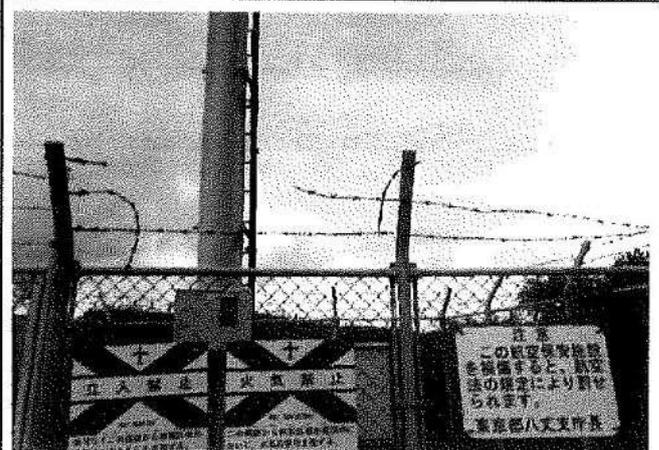
作業前

作業理由：錆による劣化(破断)が激しいため有刺鉄線の交換作業実施

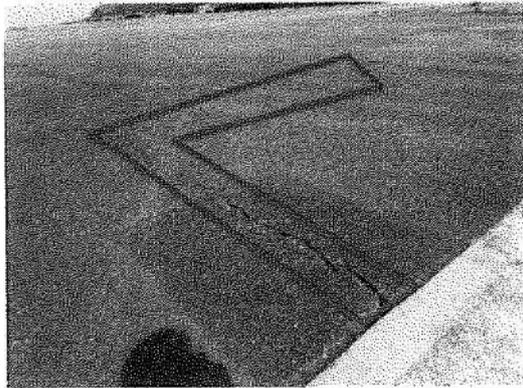
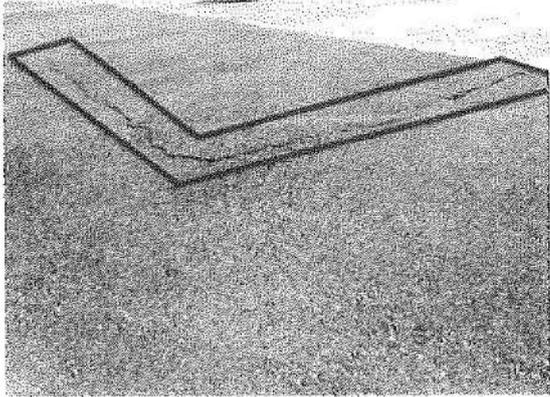
作業前①	作業前②

作業理由：巡回点検時に発見したエプロンの線状ひび割れについて、状態の悪化を防ぐために、簡易的な修繕を実施。

赤枠内ひび割れにひび割れ修繕部材(ユニコールド)を注入	
作業後①	作業後②

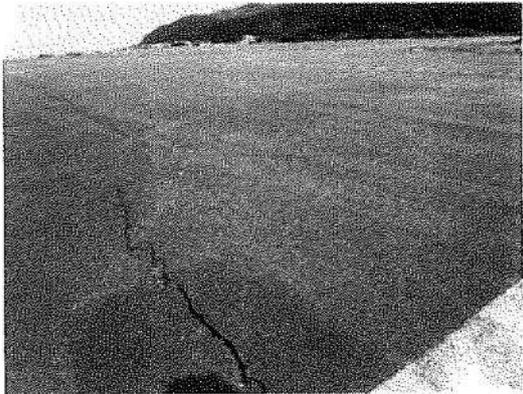
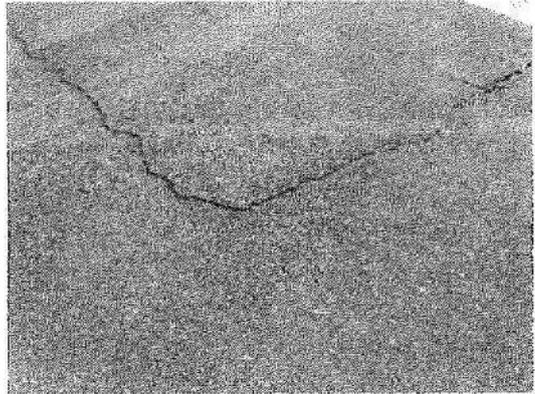
ひび割れ修繕直後	
硬化後①	硬化後②

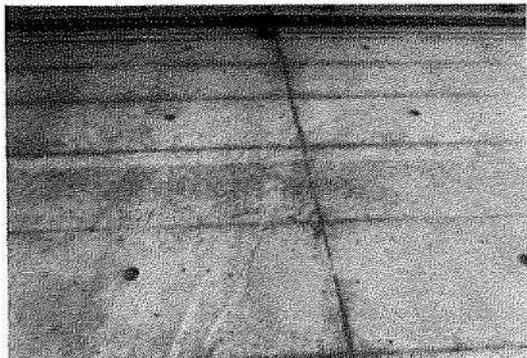
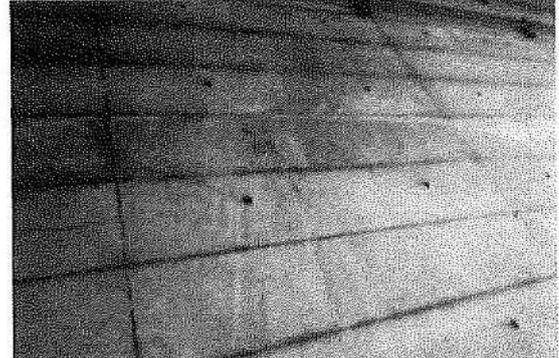
作業前①	作業前②

作業理由 : 巡回点検時に発見したトンネルの線状ひび割れについて、状態の悪化を防ぐために、簡易的な修繕を実施。

ひび割れにコーキング材を注入	
作業後①	作業後②

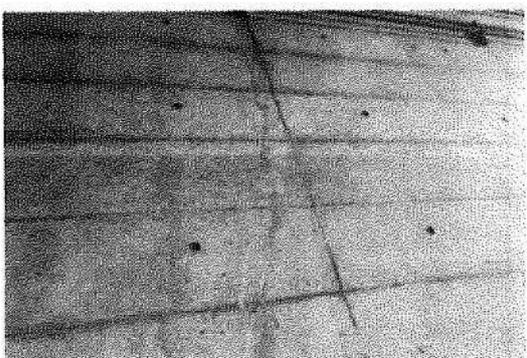
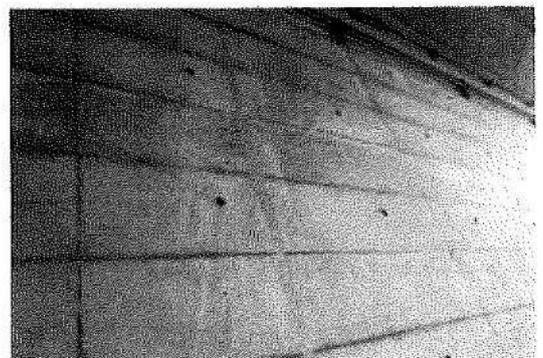
ひび割れ修繕直後	
修繕箇所

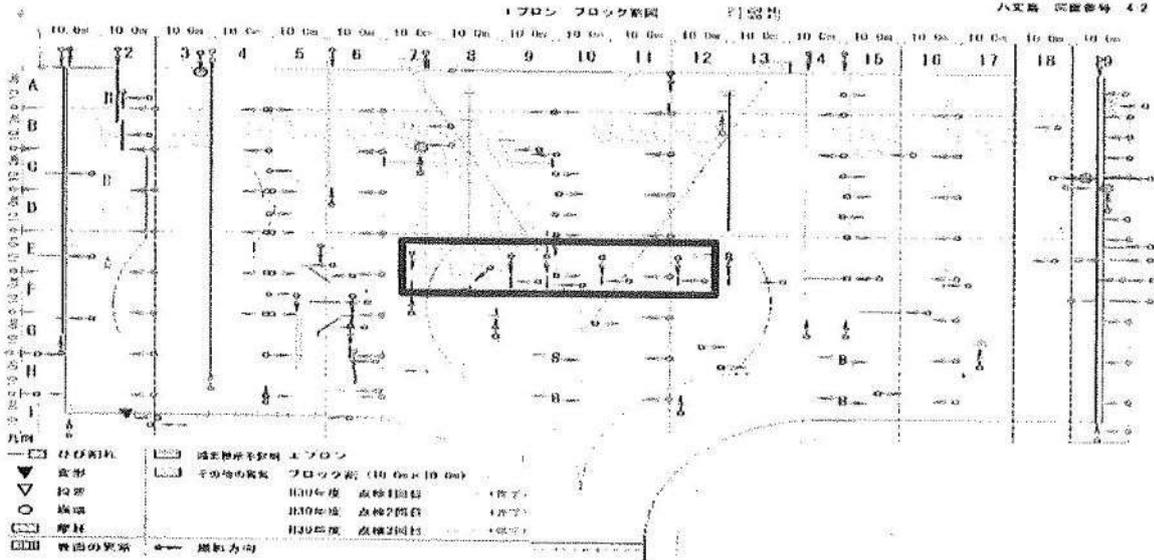
日時：令和3年7月18日 16:50~17:30
 場所：エプロン(下図の範囲)
 作業者：涌井頌太良
 作業理由：巡回点検時に発見したエプロンの線状ひび割れについて、状態の悪化を防ぐために簡易的な修繕を実施。

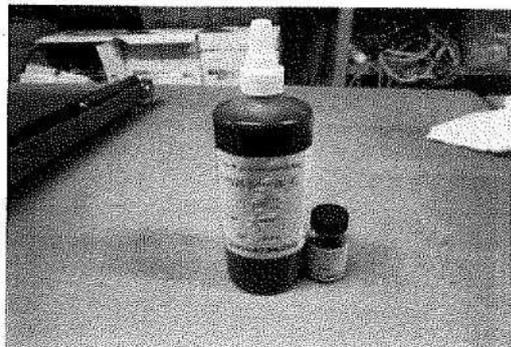
<p>使用部材</p>

<p>ひび割れ修繕部材(SRKシールC)を使用し、簡易的な補修を行う。</p>	<p>補修作業中の様子</p>

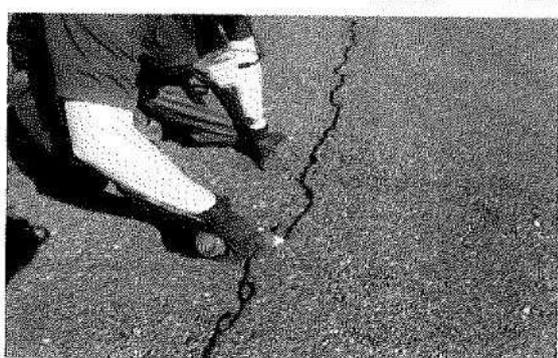
<p>修繕部材注入の前に、ひび割れに溜まった砂等を除去。その後、硬化剤と主剤を混合しひび割れに注入。</p>
<p>作業前の状態</p>

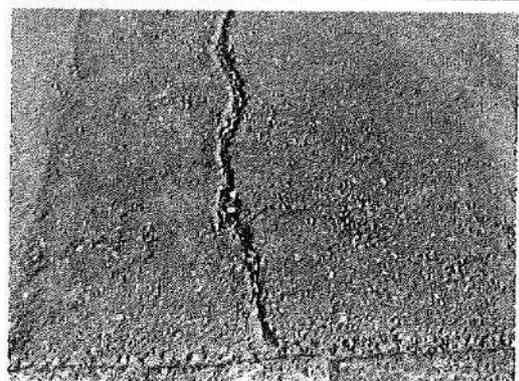
<p>作業前のひび割れの状態。</p>	<p>作業後の状態</p>

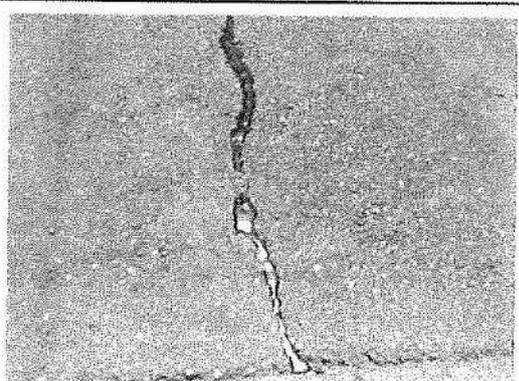
<p>部材注入後、30分以内には硬化し、航空機や車両の通行が可能となる。</p>

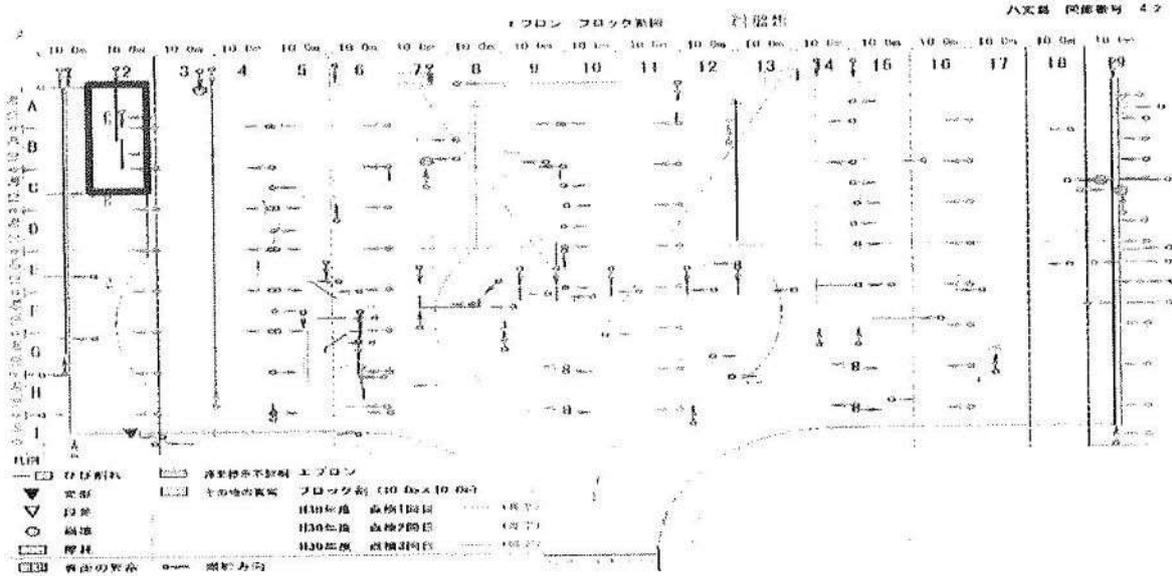
日時：令和3年7月22日 16:50～17:30
 場所：エプロン(下図の範囲)
 作業者：涌井頌太良
 作業理由：巡回点検時に発見したエプロンの線状ひび割れについて、状態の悪化を防ぐために簡易的な修繕を実施。

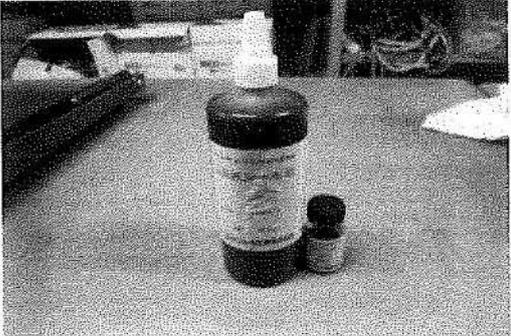
<p style="text-align: center;">使用部材</p>

<p>ひび割れ修繕部材(SRKシールC)を使用し、簡易的な補修を行う。</p>	<p style="text-align: center;">補修作業の様子</p>

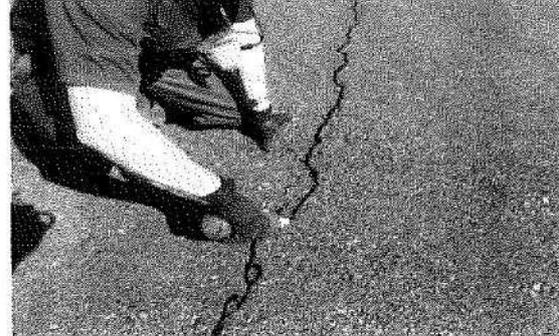
<p>修繕部材注入の前に、ひび割れに溜まった砂等を除去。その後、硬化剤と主剤を混合しひび割れに注入。</p>
<p style="text-align: center;">作業前の状態</p>

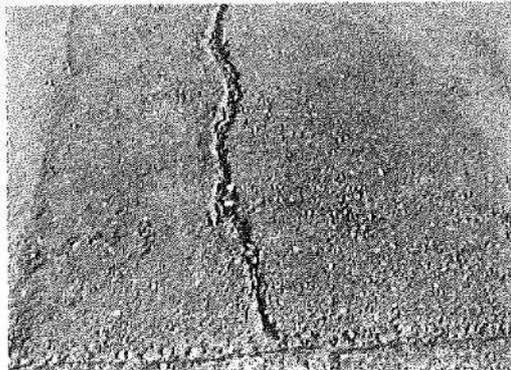
<p>作業前のひび割れの状態。</p>	<p style="text-align: center;">作業後の状態</p>

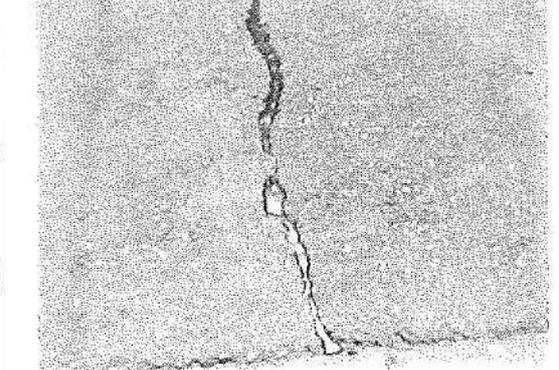
<p>部材注入後、30分以内には硬化し、航空機や車両の通行が可能となる。</p>

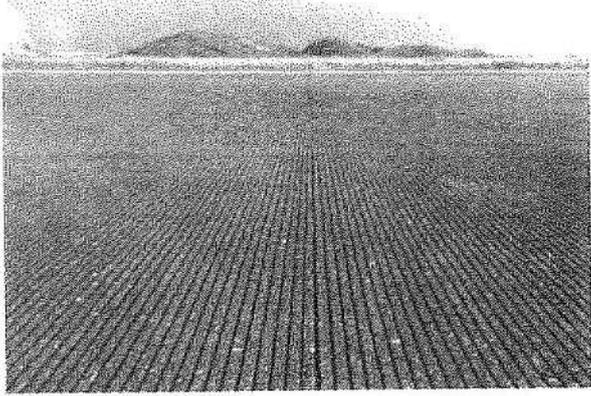
作業前①	作業前②

日 時 : 令和3年8月27日 16:30~17:00
 場 所 : 滑走路(修繕場所詳細はグリッドマップ参照)
 作 業 者 : 浅沼大地
 作業理由 : 巡回点検時に発見した滑走路上の線状ひび割れについて、状態の悪化を防ぐために、簡易的な修繕を実施。

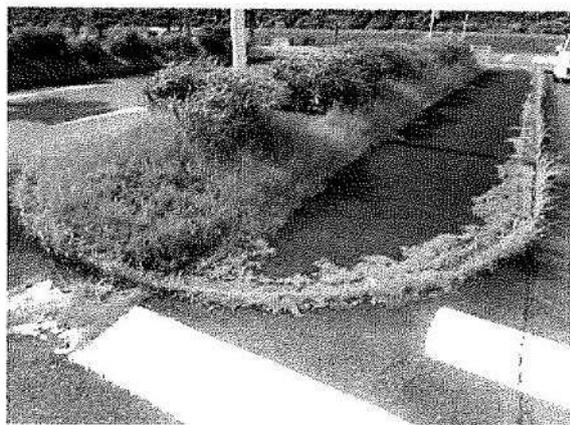
作業前

作業理由： 駐車場の枠線に沿ったひび割れや、歩道の周囲に雑草(植生侵入)及び土が溜まることで、降雨時に水たまりが発生し、また、歩行の妨げにもなっていたため除草及び清掃を実施。

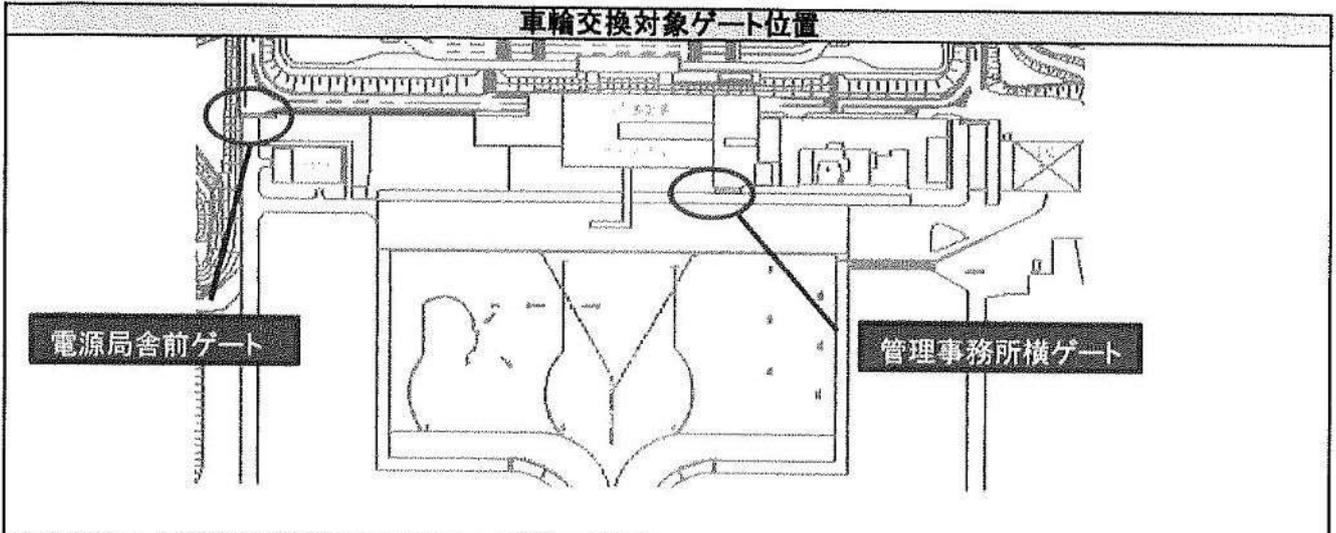
電源局舎前ゲート

日時：令和3年9月16日 10:00～11:00
 場所：エプロン内
 作業者：峯元保典・加藤誠治
 作業理由：車輪軸ベアリング劣化の為

①・② 計2か所車輪交換

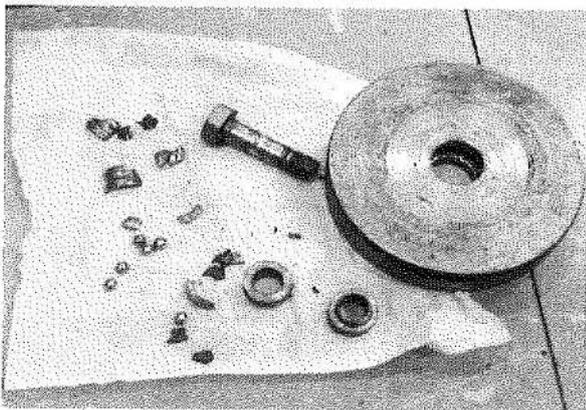
不具合車輪・その1

内部ベアリング破損状況

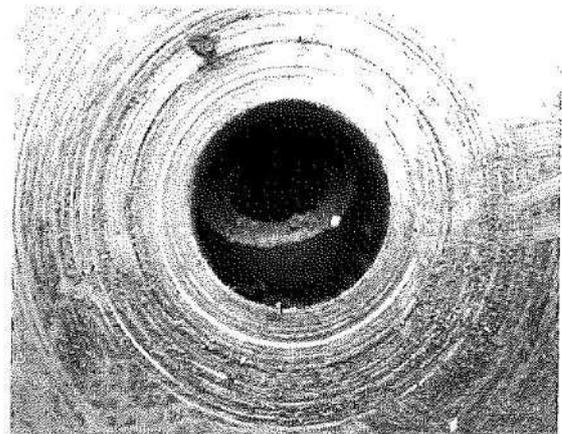
不具合車輪・その2

内部ベアリング破損による車輪軸摩擦痕
