# 令和3年度大井食品ふ頭（ON） 棧橋補修工事

- ◆ 工事件名  
令和3年度大井食品ふ頭(ON)棧橋補修工事
- ◆ 施工箇所  
大田区東海六丁目地先
- ◆ 工期  
令和3年9月～令和4年3月
- ◆ 問い合わせ先  
担当部署:東京港管理事務所施設補修課  
連絡先:03-5463-0236

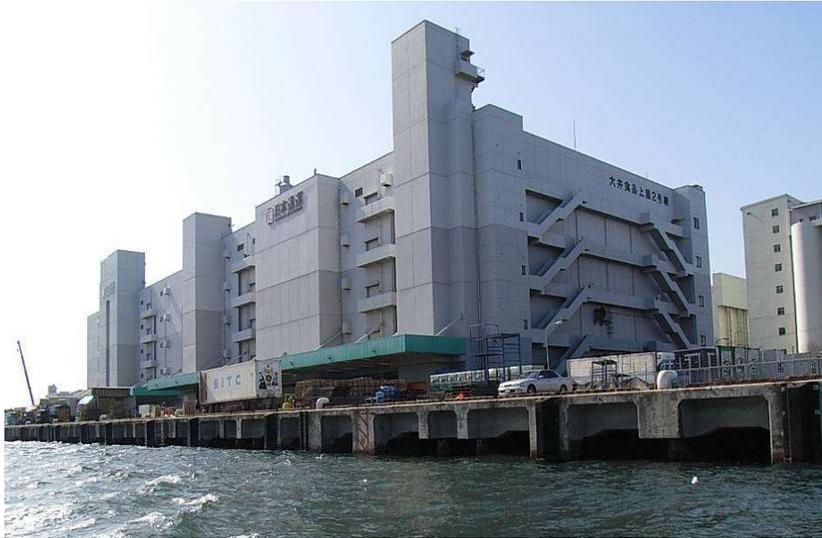
### 1. 全景

大井食品ふ頭の棧橋は、老朽化によりコンクリートの劣化が進行しています。

コンクリート中の鉄筋が錆びて膨張し、コンクリートに浮きやクラック(亀裂)などが生じています。

補修工事を実施することで構造物の延命化を図っています。
