平成22年

東京港地盤沈下及び地下水位

観測調査結果

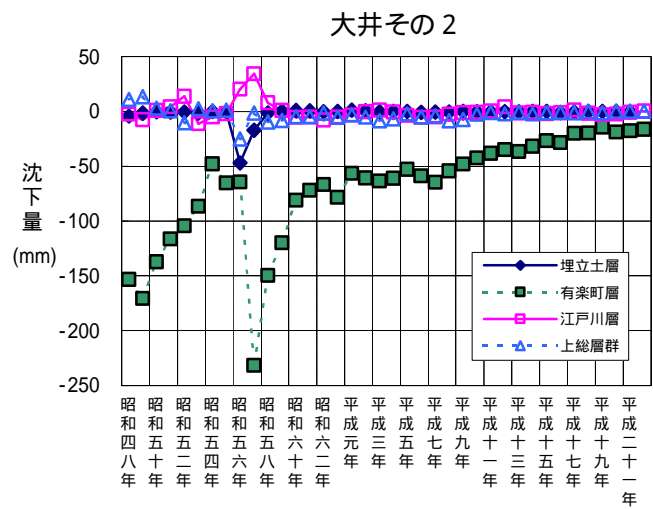
図2 - 1 観測所毎の経年沈下量 (昭和45年～平成22年)

ア 有楽町層の沈下量（図2-1参照）

沈下量の大半を占めるのは、埋土層の下に分布している有楽町層（軟弱層）で、その層厚が厚いほど年間変動量は大きい。

有楽町層の層厚（図1-2参照）において、大井その2地盤沈下観測所では約60mと厚いが、辰巳地盤沈下観測所では30m以下と薄く、新有明地盤沈下観測所では10m以下と観測所毎に大きな違いがある。このため、層厚の厚い大井その2地盤沈下観測所での年間変動量は大きい。

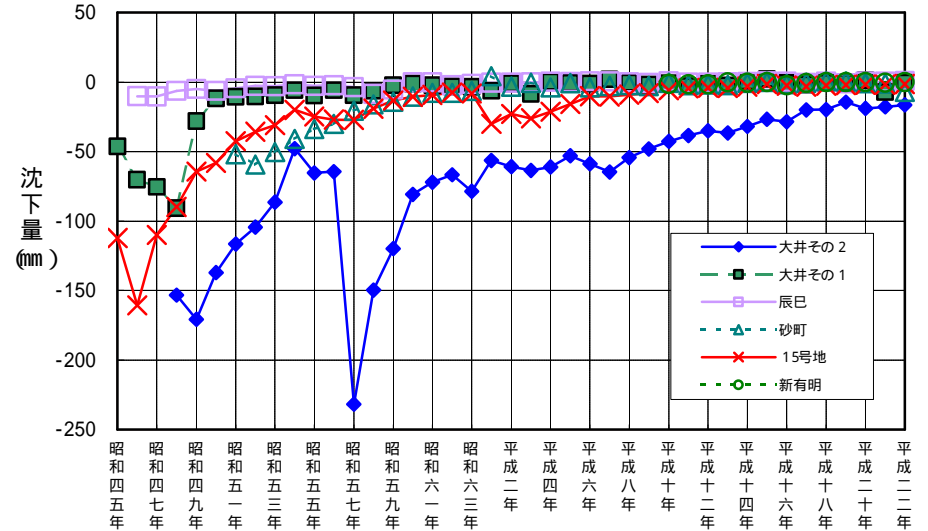
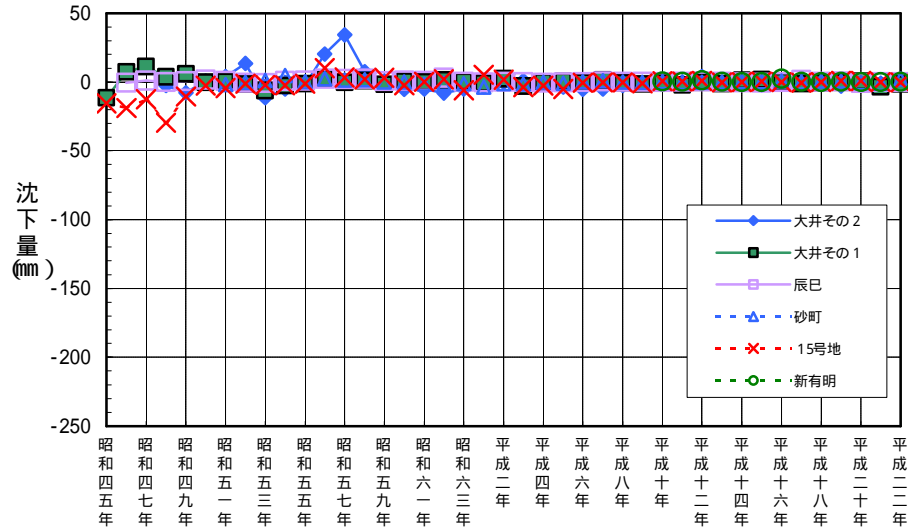
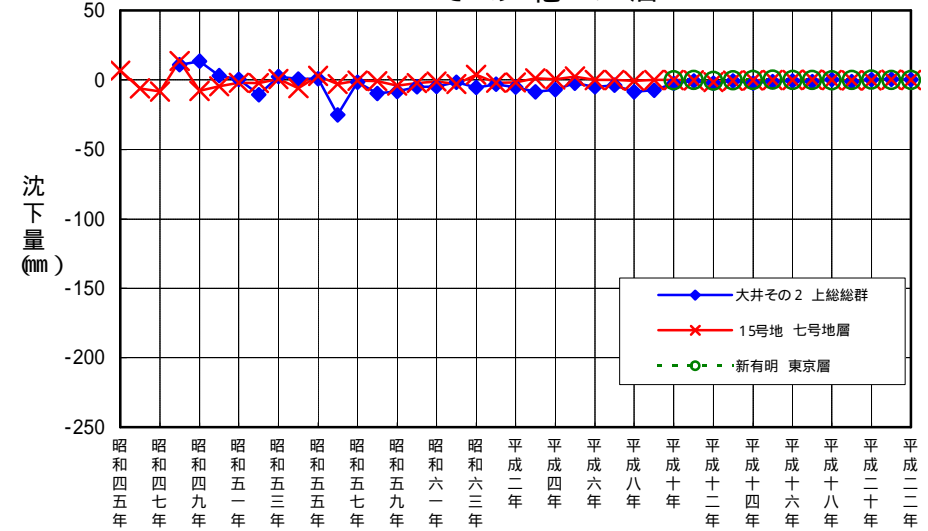
図2-2 地層毎の経年沈下量(昭和45年～平成22年)

- ・ 最も総沈下量の大きい大井その2地盤沈下観測所では、観測開始から37年経過した現在でも継続的な沈下傾向が見られるが、図2-2に示すとおり、有楽町層の年間変動量は昭和57年以降年々減少傾向を示しており、今後は収束に向かうものと思われる。
- ・ 15号地地盤沈下観測所は大井その2地盤沈下観測所に次ぐ沈下量で、観測開始後の10年程は年間の変動量も大きく継続的な沈下傾向を示していたが、その後はほぼ収束に向かっており、有楽町層の年間変動量も非常に小さくなっている。

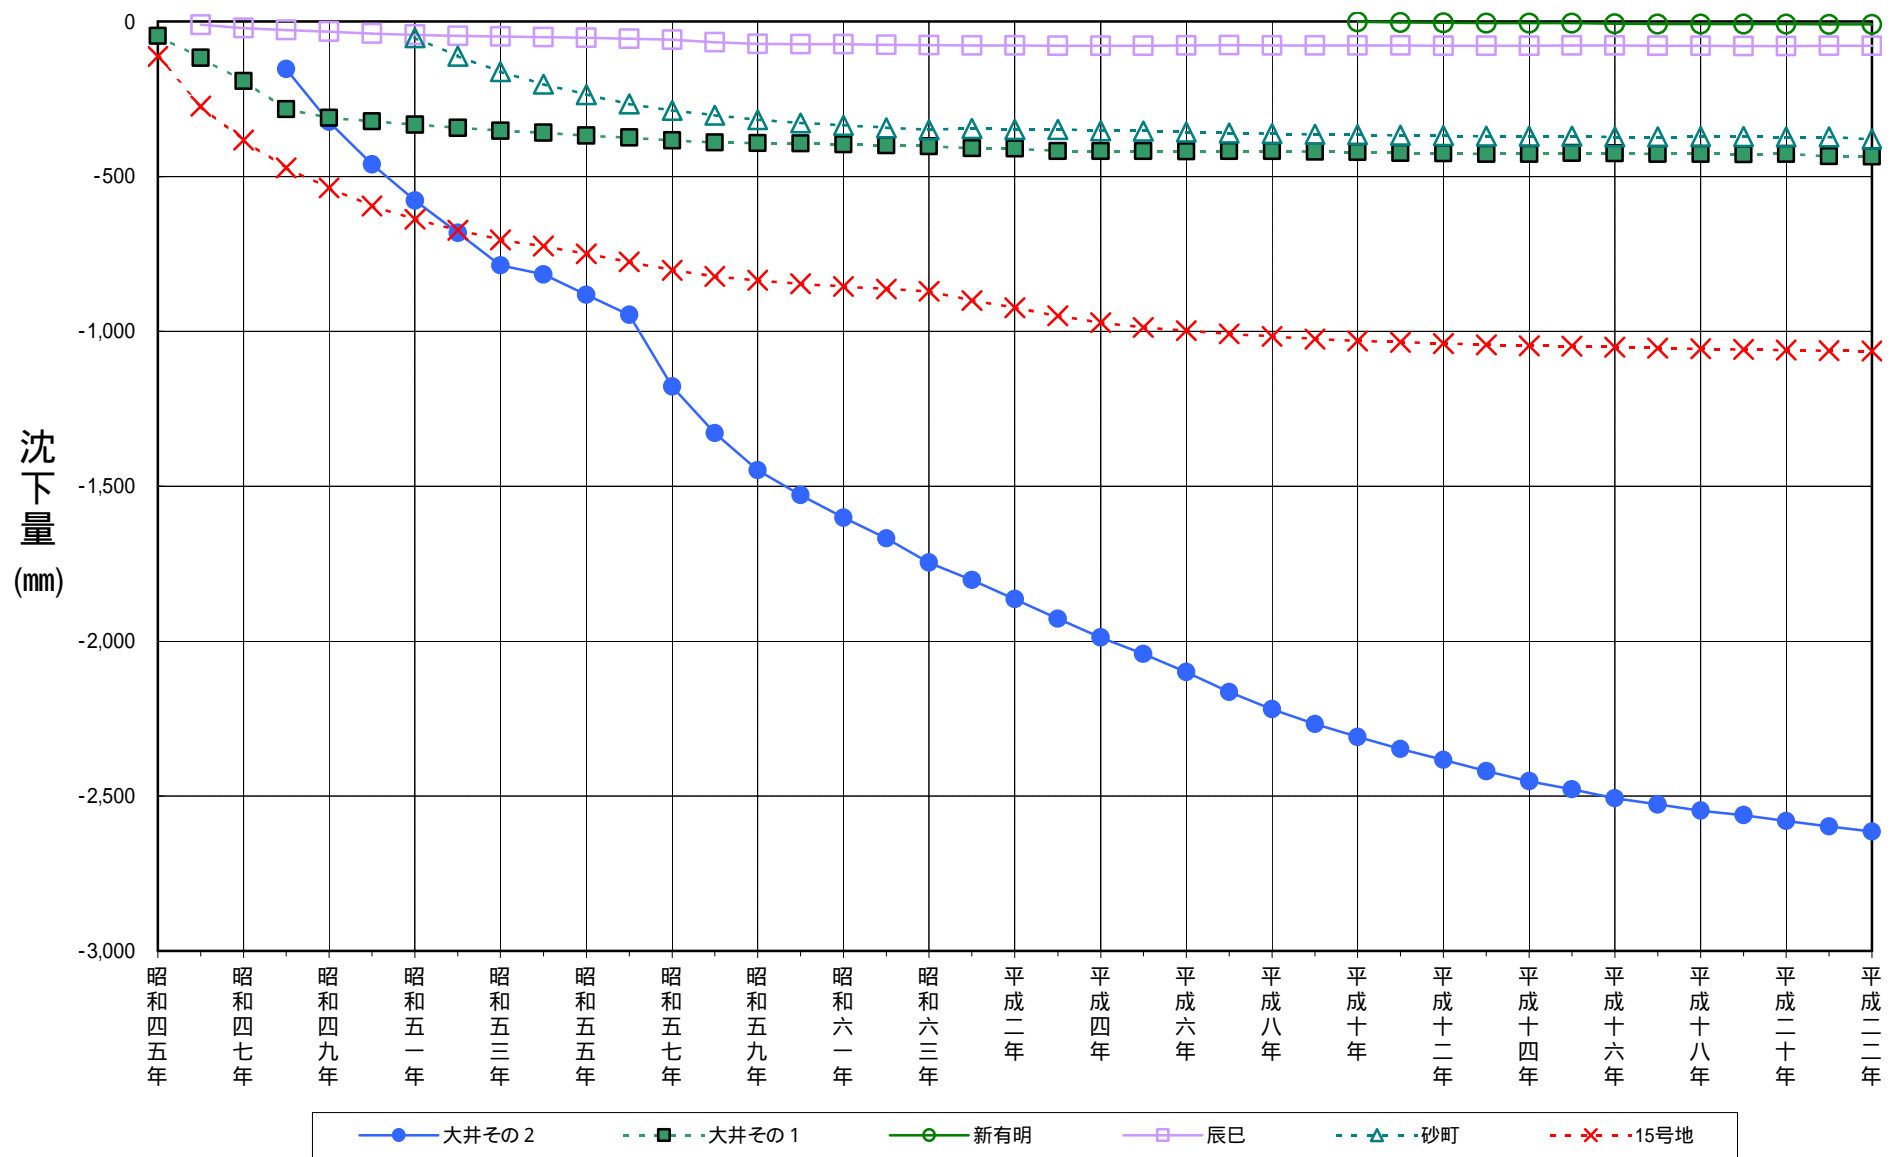
図2-3 観測所毎の累計沈下グラフ(昭和45年~平成22年)

イ 各観測所の経年変化動向（図2-2～図2-3参照）

- ・ 大井その1地盤沈下観測所及び砂町地盤沈下観測所は同じような沈下傾向を示しており、観測開始直後の数年は年間の変動量もやや大きな傾向を示したが、現在は年間変動量も非常に小さい。なお、当観測所は、平成20年9月で閉鎖され、新観測所が、平成20年11月から、稼働している。
- ・ 辰巳地盤沈下観測所では観測開始から沈下量は非常に小さく、地層毎の観測結果を見ても、年間の変動はほとんどない。
- ・ 新有明地盤沈下観測所は観測を開始して13年経つが、変動傾向は辰巳観測所と同様であり、有楽町層の年間変動もほとんどない。

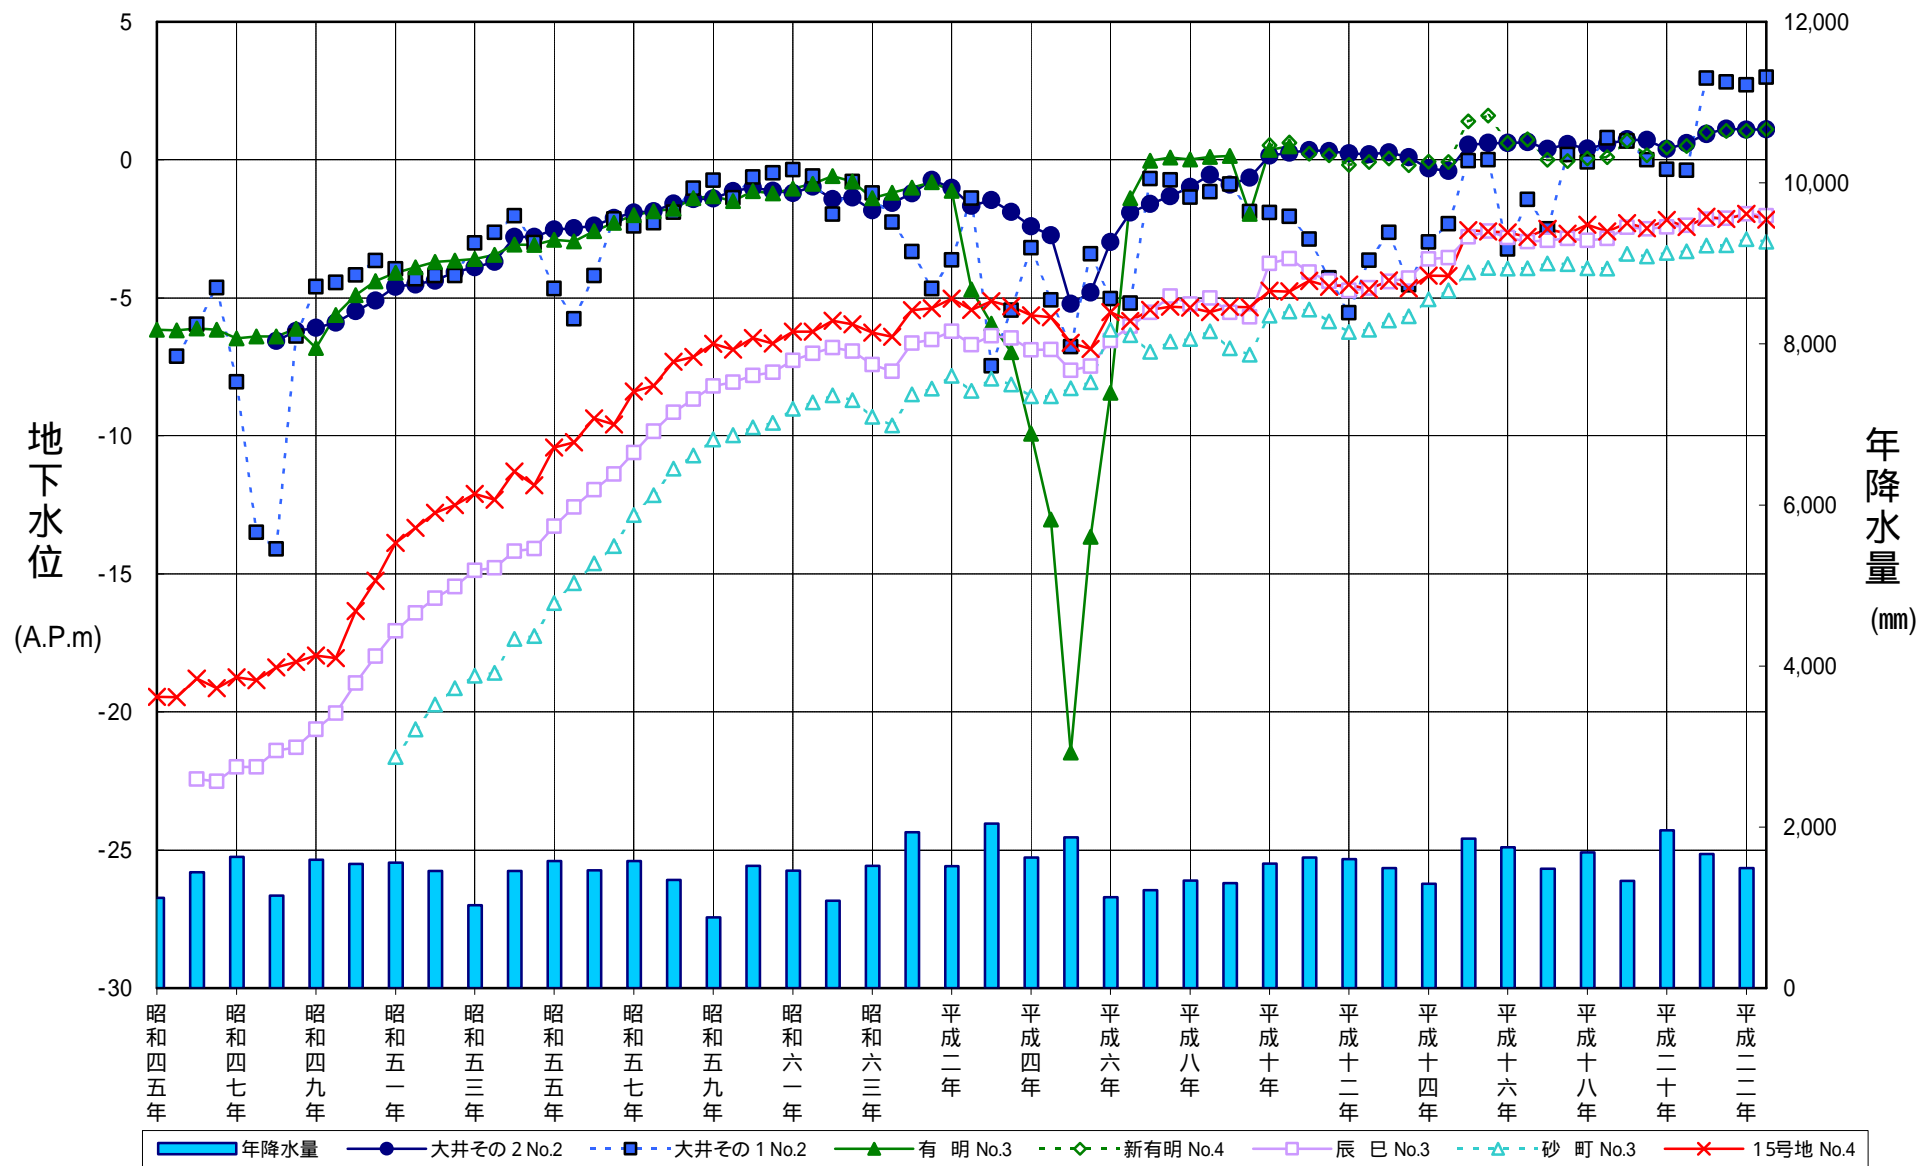
図 2- 4 観測所毎の地下水位変化グラフ (昭和 45 年 ~ 平成 22 年)

P . (Arakawa Peil)表示 (霊岸島水位表零位を示し、ほぼ大潮干潮位にあたる。) とした。

全体的な傾向として観測開始以降の地下水位の変動は、昭和46年からの工業用水法の揚水規制基準の強化に伴い、区域全域の揚水量が大幅に減少した結果、地下水位は昭和59年頃までに急激に回復したものと思われる。

その後は、季節や年間の気候による増減はあるが、変動量は小さくなり全般的に水位は回復傾向にある。

しかし、大井その1地盤沈下観測所では平成2～7年にかけて、水位の低下と回復があり、比較的近い大井その2地盤沈下観測所でも同様の傾向を示した。

この期間でも深層にある帯水層の地下水位はほとんど影響が無く、全般的に変動量は減少している。

なお、図 2-4 に示す各観測所の地下水位については、A .
