3.新島

伊豆小笠原諸島沿岸 海岸保全施設の整備に関する基本的な事項〔新島(新島村)〕

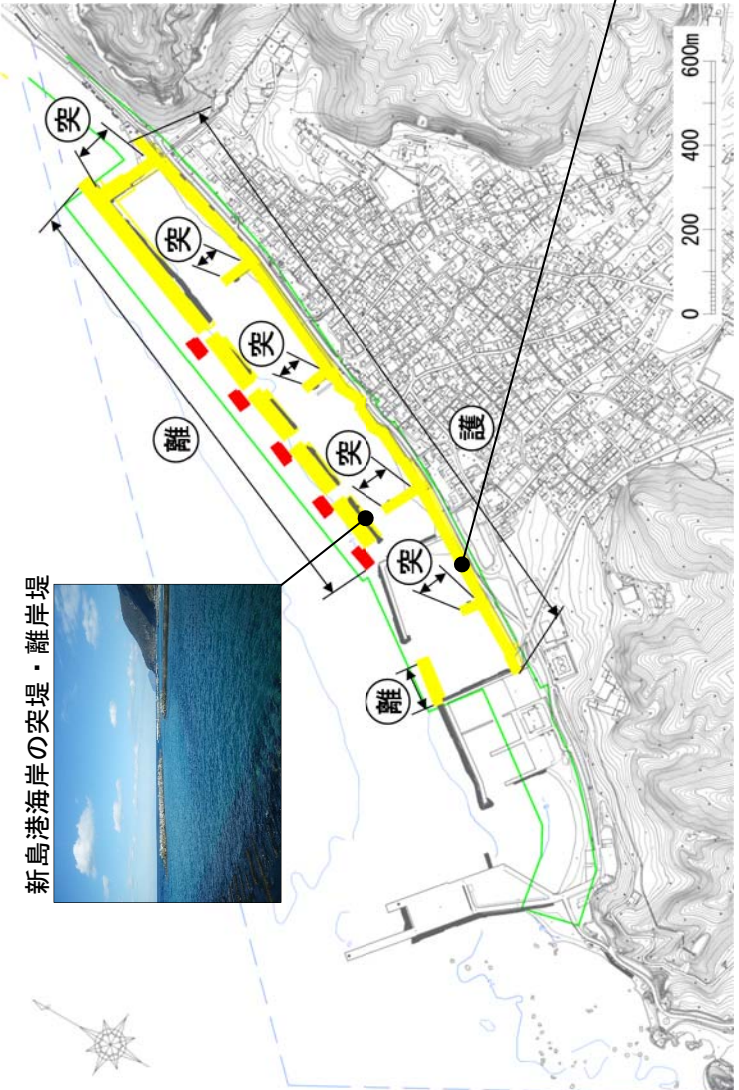
</div> <div style="width: 60%;"> <p>新島港海岸の突堤・離岸堤</p>

海岸管理者		東京都(港湾局)									
海岸名	新島港海岸 <small>にいしまこうかいがみ</small>	前浜地区	海岸保全施設の状況								
受益の地域	新島村 前浜	住宅地、原野 商業業務用地	<ul style="list-style-type: none"> ・護岸：1,512m(天端高+7.00～+8.60m) [計画：1,512m(天端高+7.00～+8.60m)] ・突堤：5基 414m[計画：5基 414m] ・離岸堤(新設)：9基 1,191m[計画：11基 1,271m] 								
海岸の状況	新島港は、新島の西側に位置し、大型定期船や漁船等が利用している。本海岸では、新島の西部に位置する伊豆諸島最大級の白砂海岸である。黒根海水浴場では、海水浴やマリンスポーツ、各種イベントの場としてにぎわう。										
維持又は修繕の方法	<p>長寿命化計画に従い、点検を実施し、適切な維持・修繕を行う。 変状等が確認された場合は、規模に応じた必要な措置を講じる。</p> <p>長寿命化計画に従い、点検を実施し、適切な維持・修繕を行う。 沈下等が確認された場合は、規模に応じた必要な措置を講じる。</p>										
整備の方針	砂浜が侵食を受けているため、侵食対策として離岸堤等の整備・改良を検討・実施する。海浜植物の生息環境の保全及び海岸景観との調和を図り、港湾利用者の利便性に配慮し、海岸利用の促進のため整備を検討する。その際に、地域住民との連携を図りながら推進していく。また、長寿命化計画に基づき維持修繕を実施していく。										
位置図

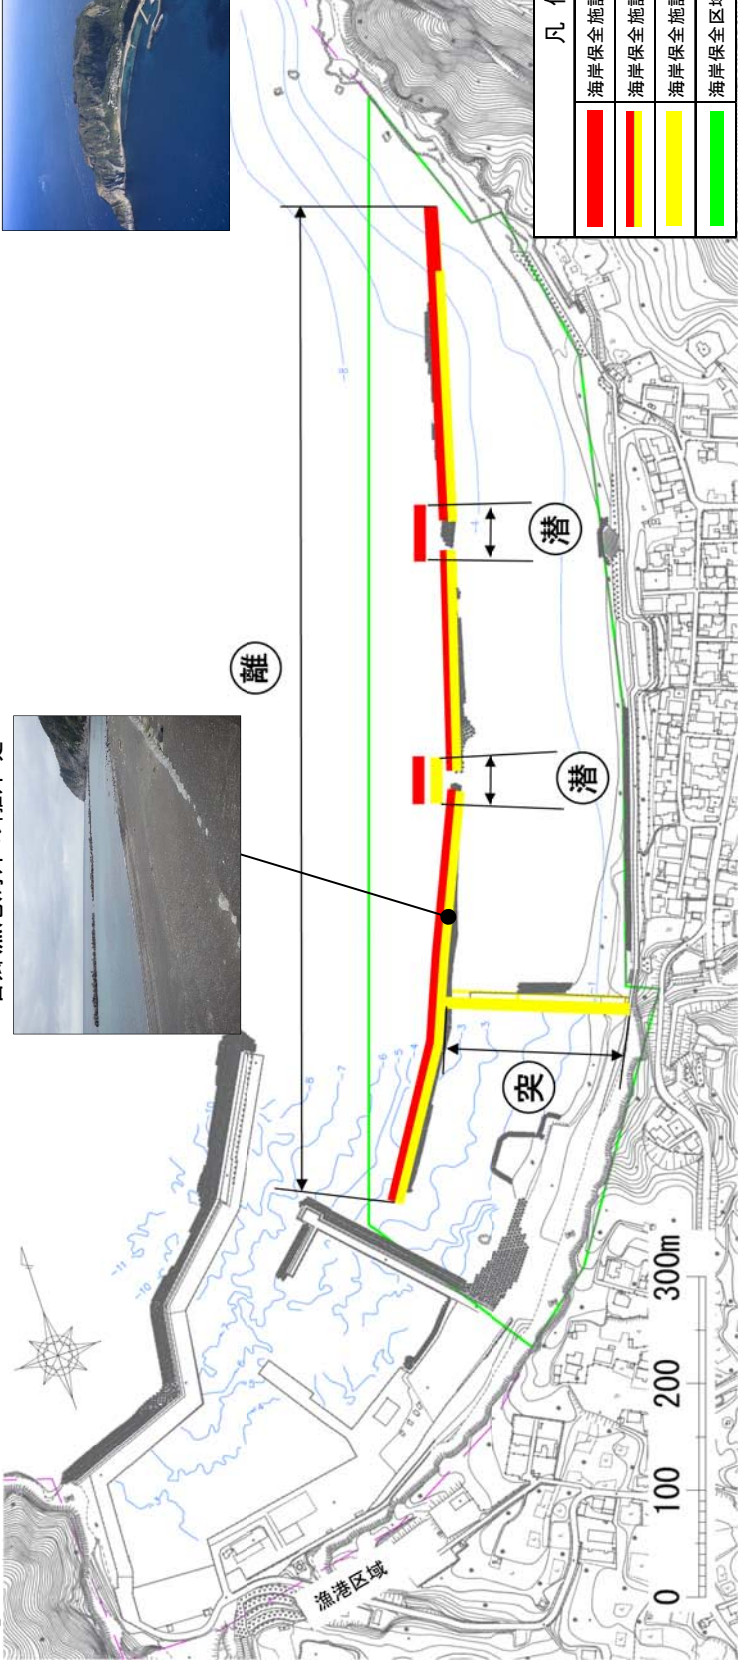
<p>若郷漁港海岸の離岸堤</p> <p>若郷漁港海岸全景</p> <p>凡例</p>

海岸管理者		東京都(港湾局)									
海岸名	わかごうぎょまじょうかいがん 若郷漁港海岸	若郷地区	海岸保全施設 の状況								
受益の地域	新島村 若郷	背後地の 土地利用	原野、住宅地								
海岸の状況	若郷漁港は、新島の北西部に位置する天然の湾形を利用した漁港であり、地元漁船の拠点漁港のほかに高速ジェット船の接岸にも利用される。海岸背後は、集落が隣接し、海水浴、マリンスポーツ等の利用がされている。										
維持又は修繕 の方法	突堤 離岸堤 離岸堤(潜堤)	長寿命化計画に従い、点検を実施し、適切な維持・修繕を行う。 沈下等が確認された場合は、規模に応じて必要な措置を講じる。	位置図

整備の方針	砂浜が侵食を受けているため、侵食対策として離岸堤等の整備・改良を検討・実施する。海岸景観との調和を図り、漁港利用者への利便性に配慮しながら、海岸利用の促進のため整備を検討する。その際に、地域住民との連携を図りながら推進していく。また、長寿命化計画に基づく維持修繕を実施していく。										
【平面図】

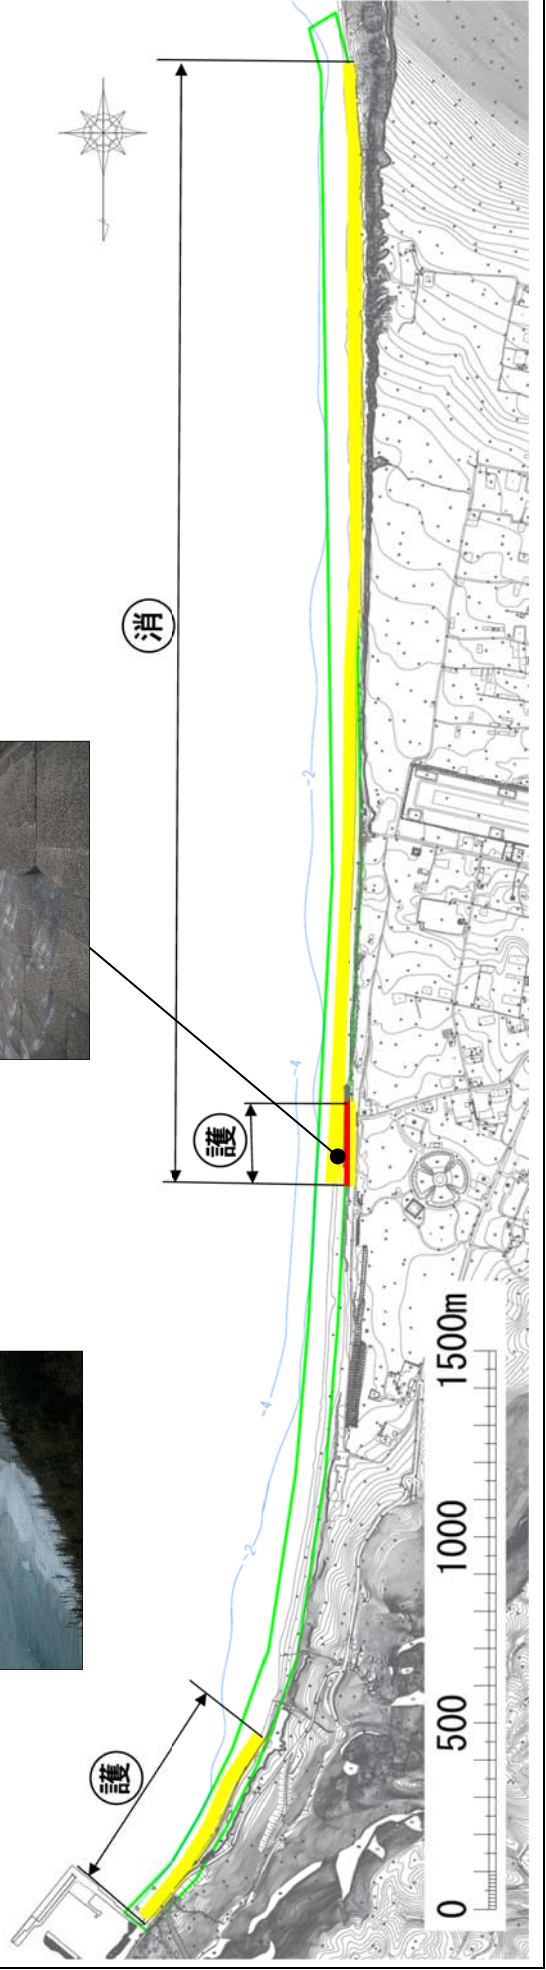
羽伏浦海岸の護岸

海岸管理者		東京都(建設局)	
海岸名	はぶしょうらのかみがきん 羽伏浦海岸	地区名	羽伏浦地区
受益の地域	新島村 羽伏浦	背後地の 土地利用	原野
海岸の状況	新島の東岸の約半分を占める砂浜海岸が広がり、サーフィン等で利用されている。背後に民家は無い。		
維持又は修繕 の方法	護岸	長寿命化計画に従い、点検を実施し、適切な維持・修繕を行う。 変状等が確認された場合は、規模に応じて必要な措置を講じる。	
整備の方針	消波工	目視による点検を実施するとともに、沈下・破損等が確認された場合はブロックの追加等を行う。 既存の海岸保全施設により概ね防護がなされており、海岸景観との調和を図り、サーフィン等の海岸利用の促進のため整備を検討する。その際に、地域住民との連携を図りながら推進していく。また、長寿命化計画に基づき維持修繕を実施していく。砂浜の侵食が確認された場合は、必要に応じて点検等を実施する。	
位置図
